**ELABORACIÓN DE UNA GUÍA EMPLEANDO LA
AUSCULTACIÓN VISUAL E INDICADORES PARA EVALUAR
LAS CONDICIONES DE LA RED VIAL NACIONAL EN
LASTRE DE COSTA RICA**

MODALIDAD DE TESIS PARA OPTAR POR EL GRADO DE LICENCIATURA EN INGENIERÍA CIVIL

La visita se realizó en la provincia de Guanacaste en el cantón de Nandayure para la ruta nacional No 160 en tres secciones de control las 5-0621-00, 5-0622-00, 5-0623-00 la cual inicia San Francisco de Coyote en el en la coordenada $9^{\circ}48'45''$ N $85^{\circ}14'43''$ W y finalizando en Río Ora limite cantonal entre Nandayure y Hojancha en la coordenada $9^{\circ}53'25''$ N $85^{\circ}26'41''$ W.

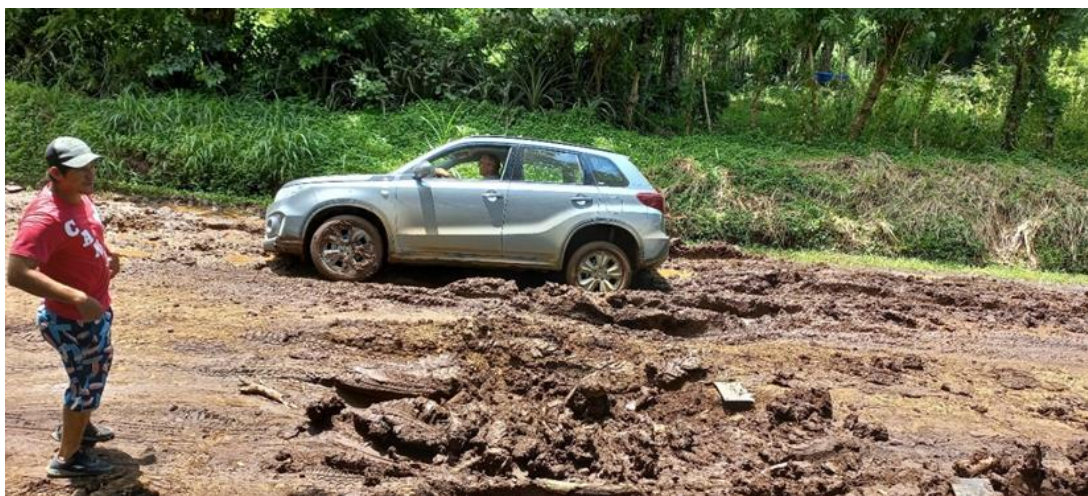
Figura 17, estacionamiento 3+250 estado de la subbase, ruta 160 160 SC 5-0621-00 5-0622-00 y 5-0623-00

El indicador 06.CF “Daños en la sub base”, se puede determinar que cerca del 75% la estructura no se encuentra en condiciones transitables. En la inspección se encontró con que un tramo no contaba con material granular y era en apariencia arcilla que con las lluvias ocasionaron lo que los lugareños llamarán “un pegadero” debido a que la mayoría de vehículos no podía transitar (ver en figura 17 y 18).

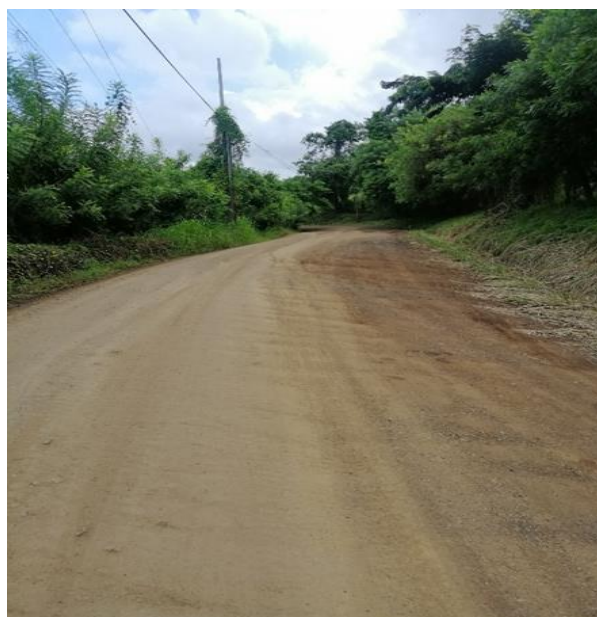
Figura 19. Estacionamiento 13+257 estado de la ruta

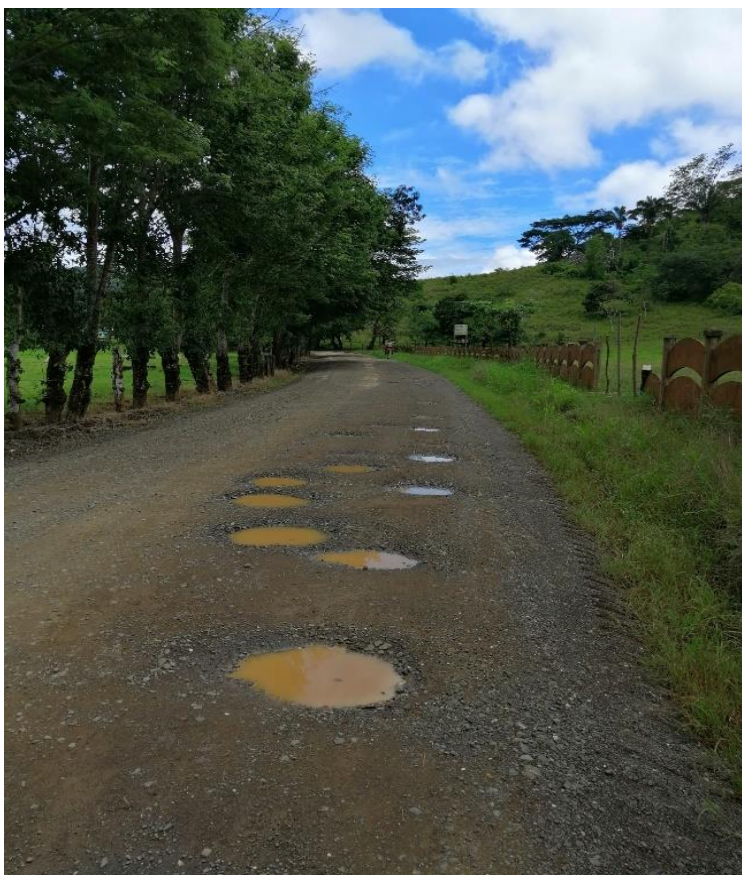
Indicador 07.CF “Cantidad de baches”. Para este indicador se tomó como bache la medida que describe el indicador; pero en estas secciones de control no fueron muchos los baches encontrados debido a que la estructura de la ruta está en muy malas condiciones. En este caso aplican otros indicadores y se muestra en la figura 20, algunos de los baches encontrados.

Figura 20, Baches ruta en evaluación

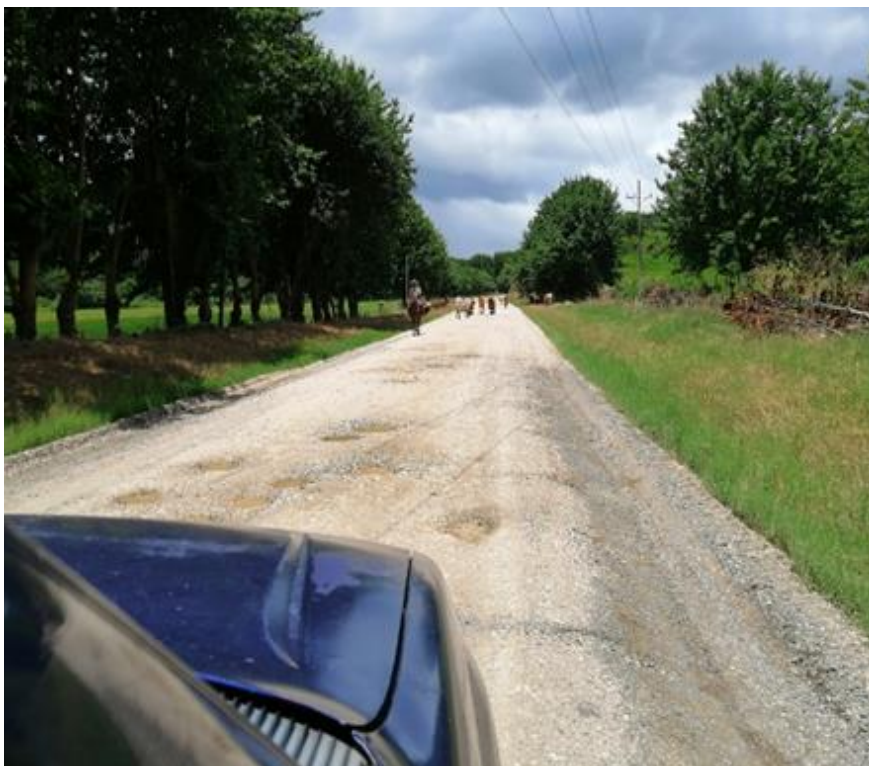
Figura 21. Baches en la ruta.

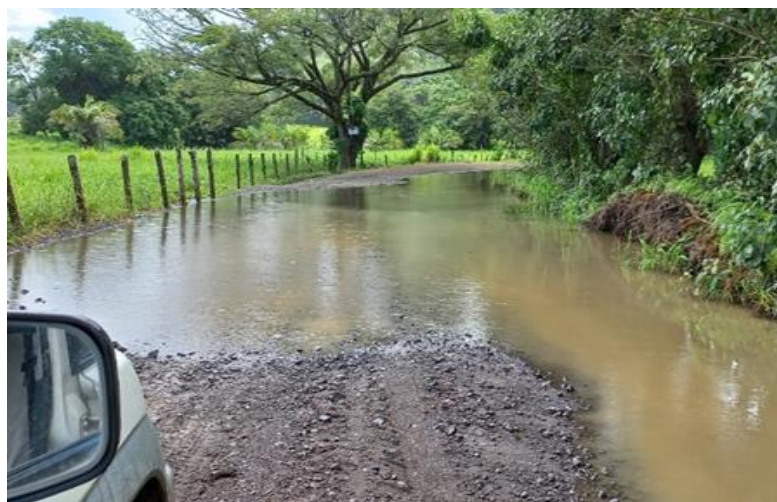
Cuando se evalúa el indicador 14.SV “Alcantarillas obstruidas o falta de limpieza” en las tres secciones de control se evidencia que este tipo de trabajo no se ha realizado; entre las comunidades de Javilla y San Francisco Coyote se encontró una alcantarilla completamente obstruida y las aguas se desviaron, con lo que se inundó completamente la superficie de ruedo, como se muestra en la figura 22.

Figura 22. Alcantarilla obstruida entre Javilla y San Francisco Coyote

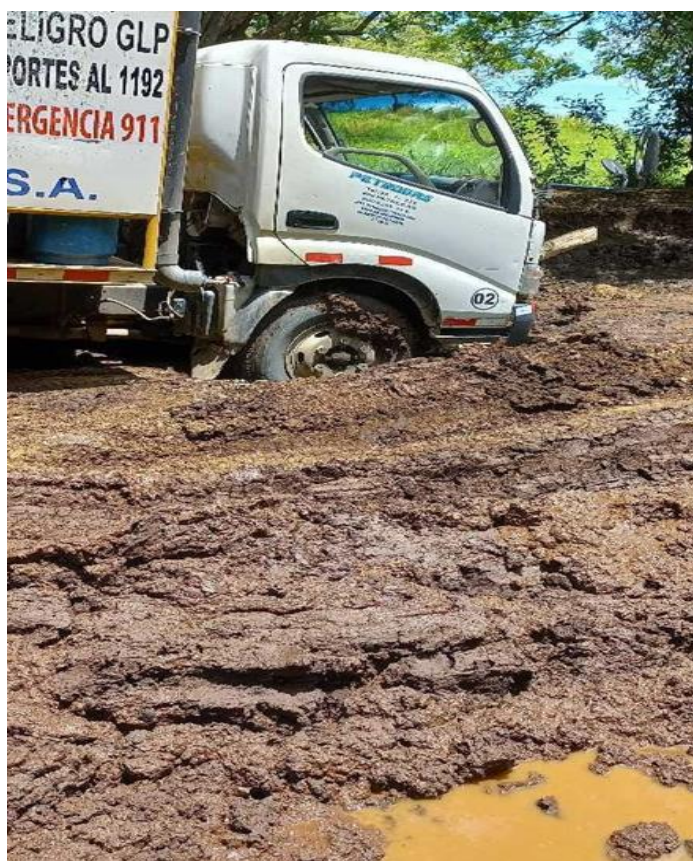
Figura 23. Imagen del estado de la ruta.

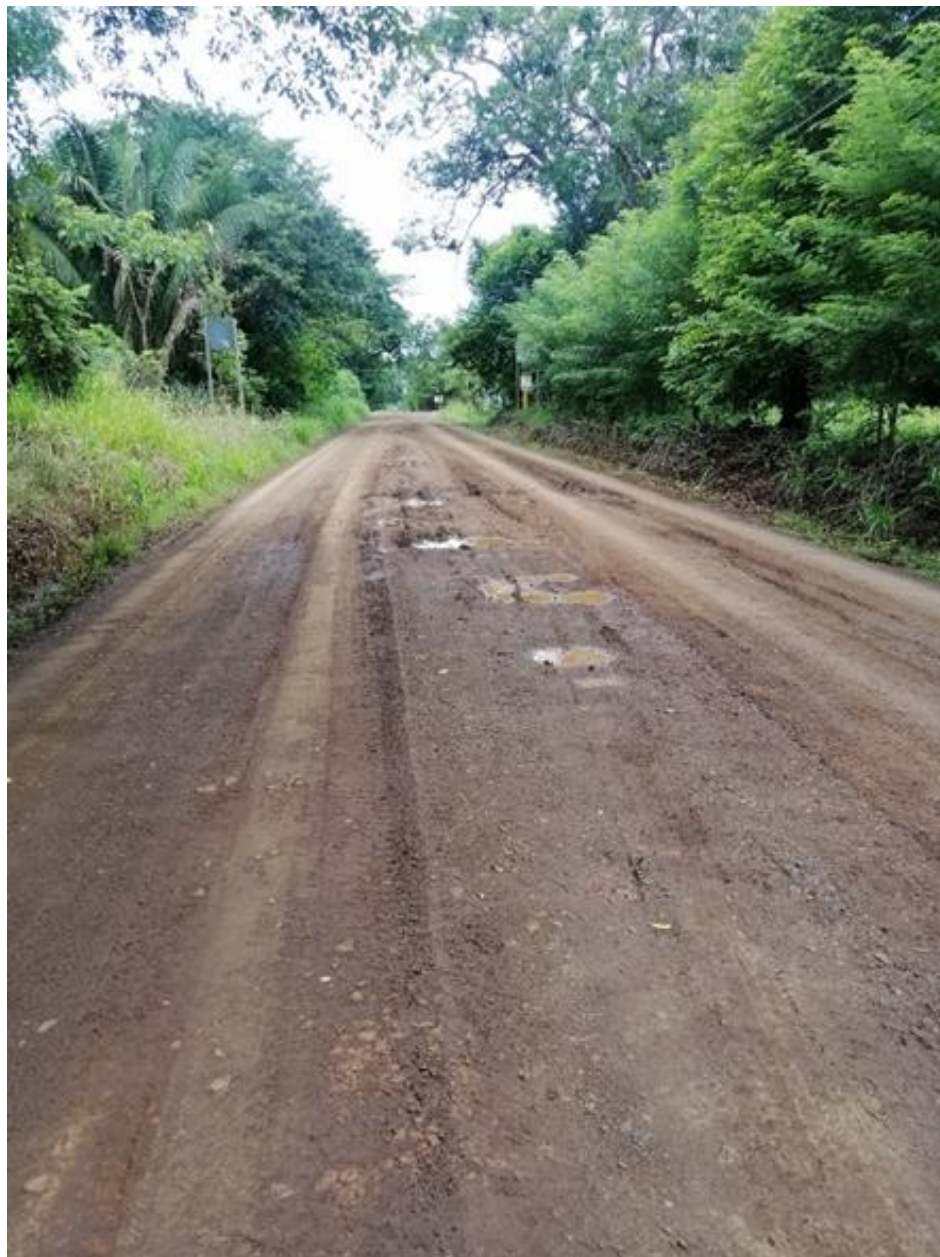
Figura 24. Imagen del estado de la ruta.

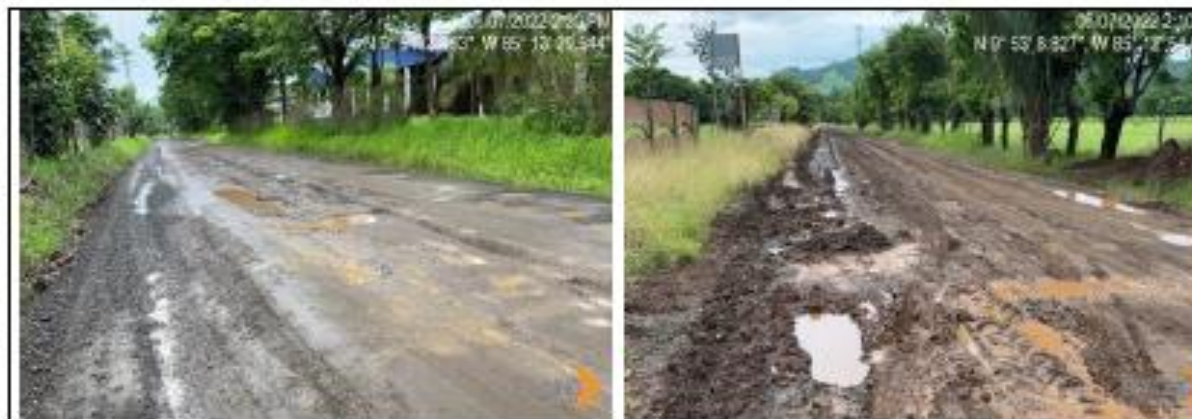
REGISTRO FOTOGRAFICO DEL ESTADO SUPERFICIAL RUTA NACIONAL 623 PILAS DE CANJEL A SAN FRANCISCO DE COYOTE.

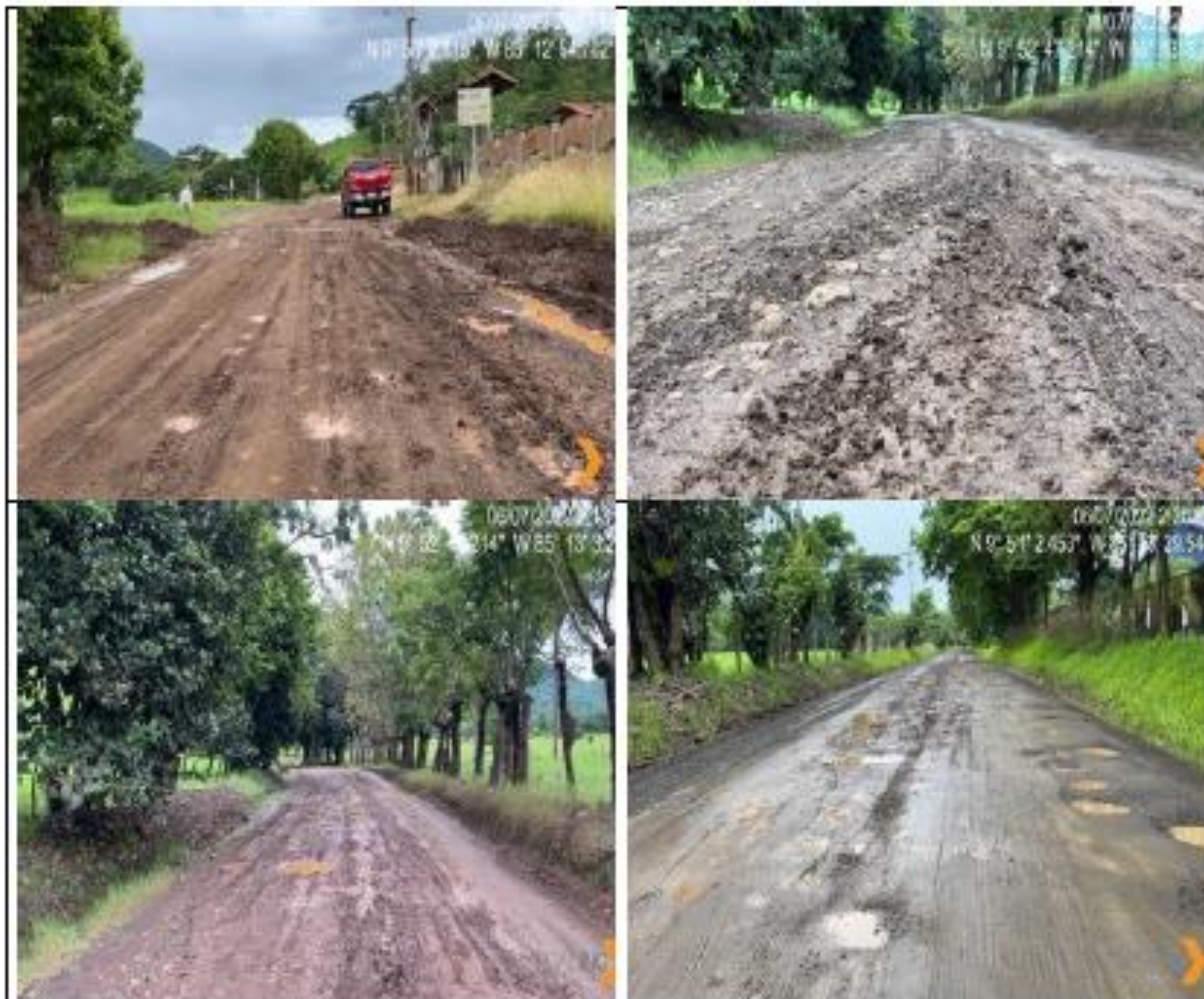
REGISTRO FOTOGRAFICO DEL ESTADO SUPERFICIAL RUTA NACIONAL 160 SAN FRANCISCO DE COYOTE A PUNTA ISLITA.
