**UNIVERSIDAD CENTRAL
VICERRECTORÍA ACADÉMICA**

ESCUELA DE INGENIERÍA CIVIL

**EVALUACIÓN DE PLANES DE INTERVENCIÓN PARA EL
MEJORAMIENTO DE LAS VÍAS DE ACCESO A LA
COMUNIDAD DE LA FLORIDA DE TIBÁS, MEDIANTE EL
USO DE LA METODOLOGÍA PCI Y LA METODOLOGÍA DE
TOMA DE DECISIONES MULTIVARIABLES**

**MODALIDAD DE TESIS PARA OPTAR POR EL GRADO DE LICENCIATURA EN
INGENIERÍA CIVIL**

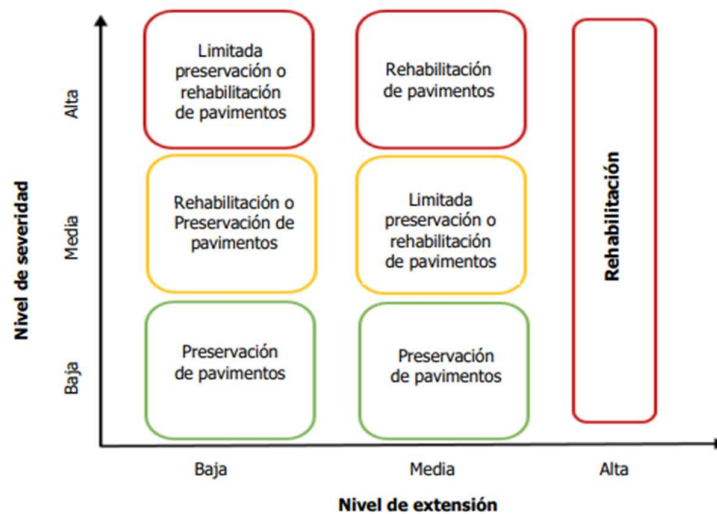
Figura 4.

Relación entre características de deterioros y estrategias de intervención

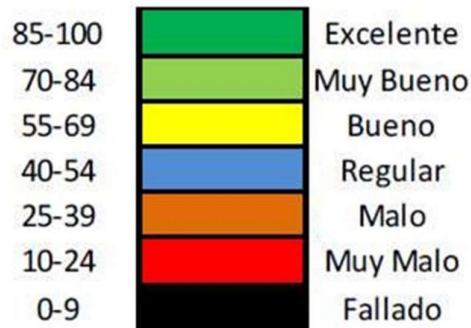
Figura 5.

Escala de Evaluación de PCI. Fuente: Vargas (2018)

Este rango permite definir en qué estado se encuentra la vía según el PCI y su metodología establecida de acuerdo a la norma ASTM D6433, dando una calificación del 0 a 100 y su respectiva condición según el valor calculado.

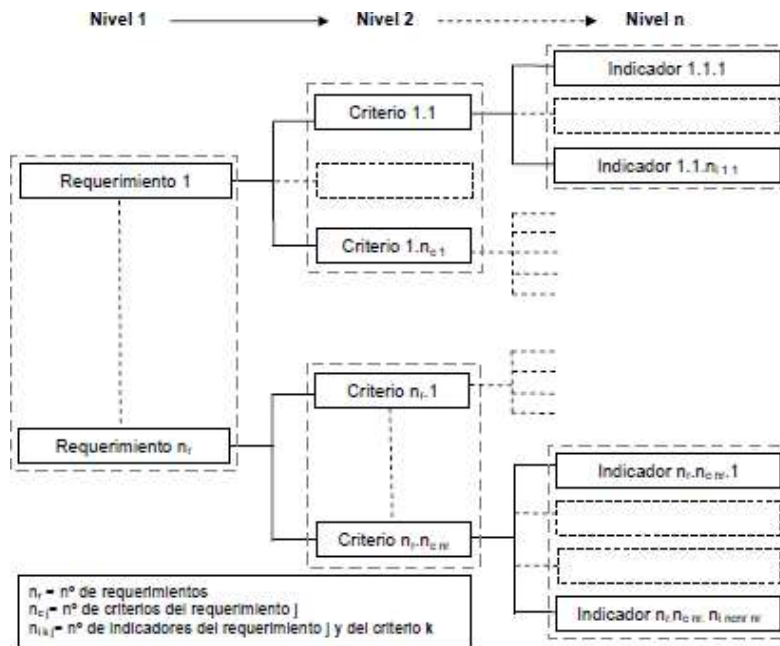
El Árbol de Requerimientos, o Árbol de Decisión, es el esquema que describe los niveles de jerarquía en el análisis: requerimientos, criterios e indicadores. Cada nivel debe tener un subnivel relevante para la investigación; de lo contrario, no tendría sentido evaluarlo.

Figura 7.*Árbol de Decisión Genérico del MIVES*

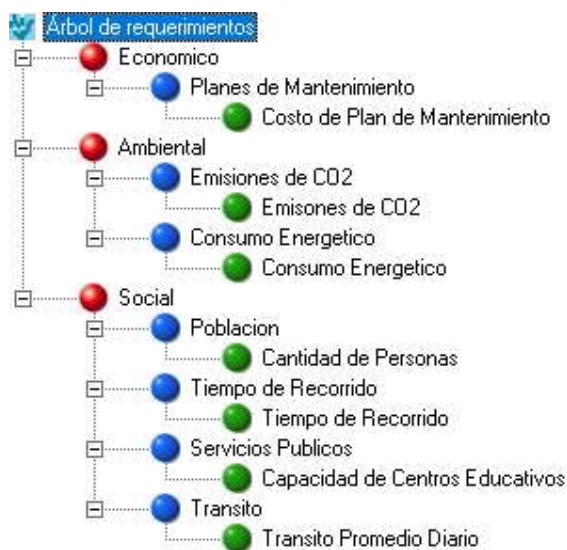
Figura 25

Árbol de Decisión del Proyecto

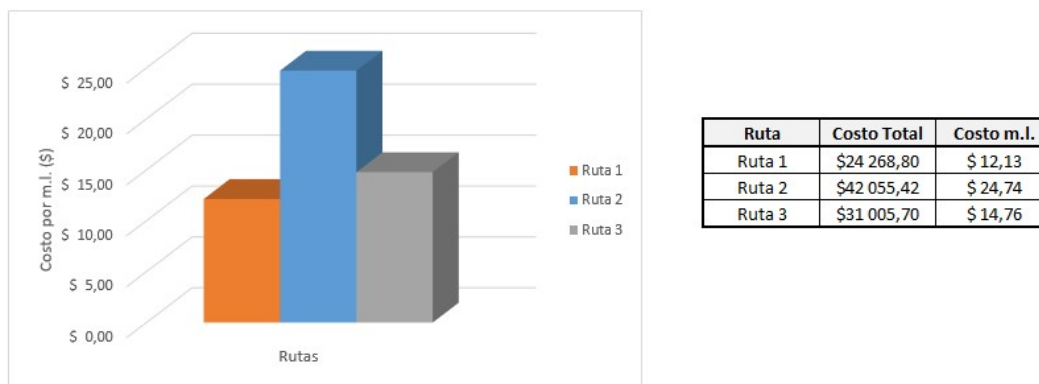
Figura 28

Gráfico de Barras para Costo de Planes de Mantenimiento

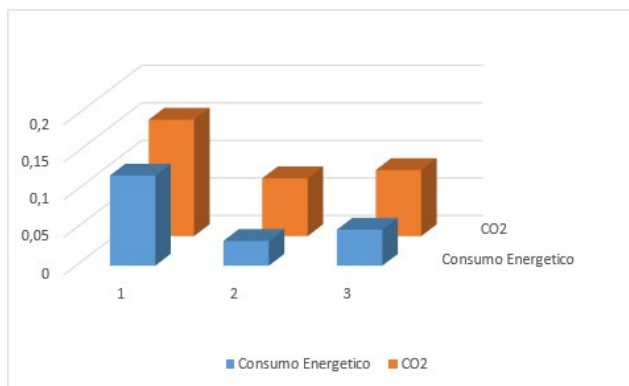
Figura 29

Gráfico de Barras para Análisis Ambiental de las Alternativas

Ruta	Emisiones de CO ₂	Consumo Energético	Total
Ruta 1	0,155	0,12	0,274
Ruta 2	0,077	0,033	0,11
Ruta 3	0,088	0,048	0,137

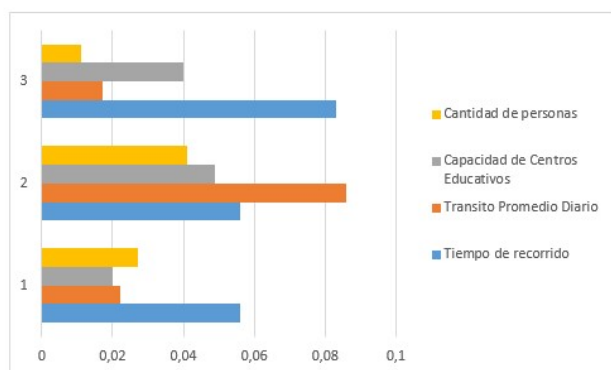
Figura 30

Gráfico de Barras para Análisis Social de las Alternativas

Ruta	Cantidad de personas	Tiempo de recorrido	Capacidad de Centros	Transito Promedio	Total
Ruta 1	0,027	0,056	0,02	0,022	0,124
Ruta 2	0,041	0,056	0,049	0,086	0,232
Ruta 3	0,011	0,083	0,04	0,017	0,151

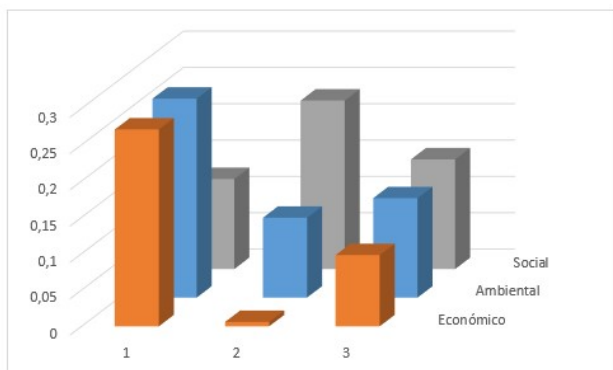
Figura 31

Gráfico de Barras para Análisis General de Sostenibilidad

Ruta	Económico	Ambiental	Social	Total
Ruta 1	0,271	0,274	0,124	0,67
Ruta 2	0,006	0,11	0,232	0,348
Ruta 3	0,098	0,137	0,151	0,386

En el gráfico presentado, se pueden observar tres barras que representan los diferentes requisitos: la barra naranja indica el aspecto económico, la azul el ambiental y la gris el social. Al analizar gráficamente, se observa que la ruta 1, que obtuvo el primer lugar, sobresale principalmente en los aspectos económico y ambiental en comparación con las otras dos opciones. Aunque su desempeño en el aspecto social fue inferior, esta ventaja en los otros dos factores le permitió obtener el primer puesto.

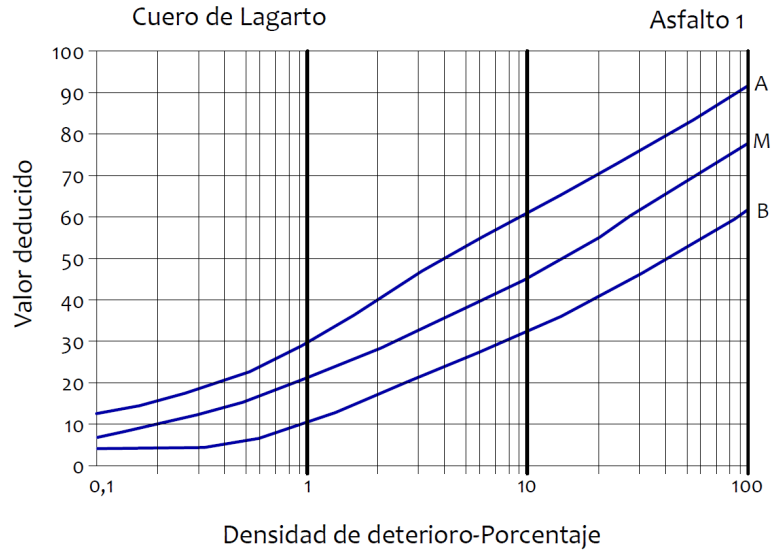
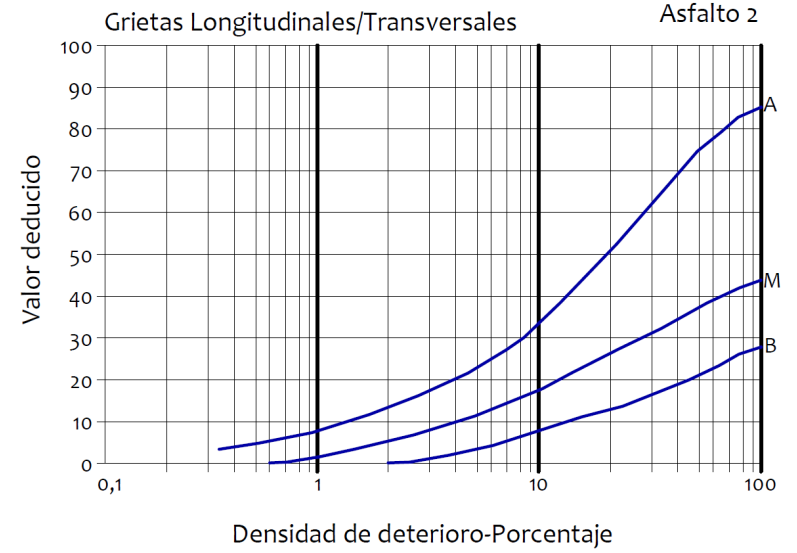
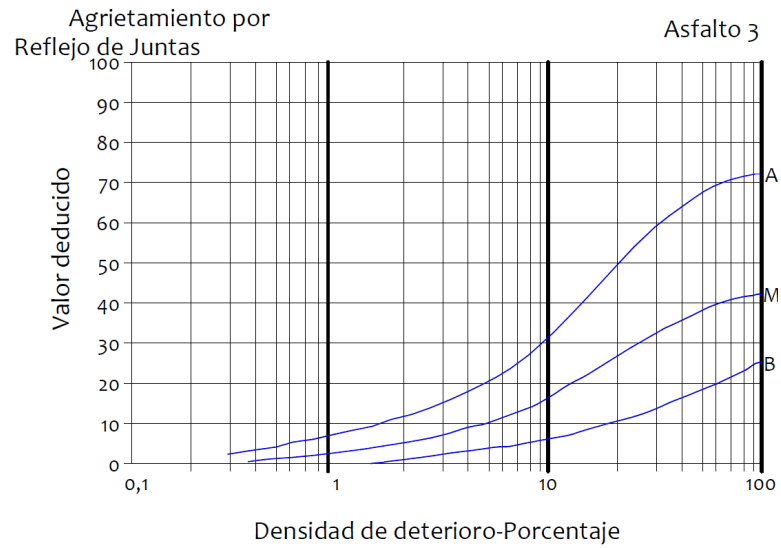
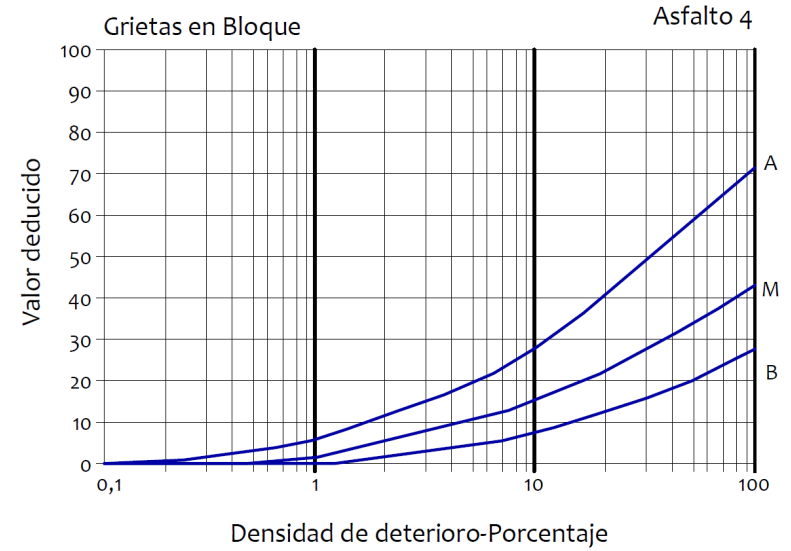
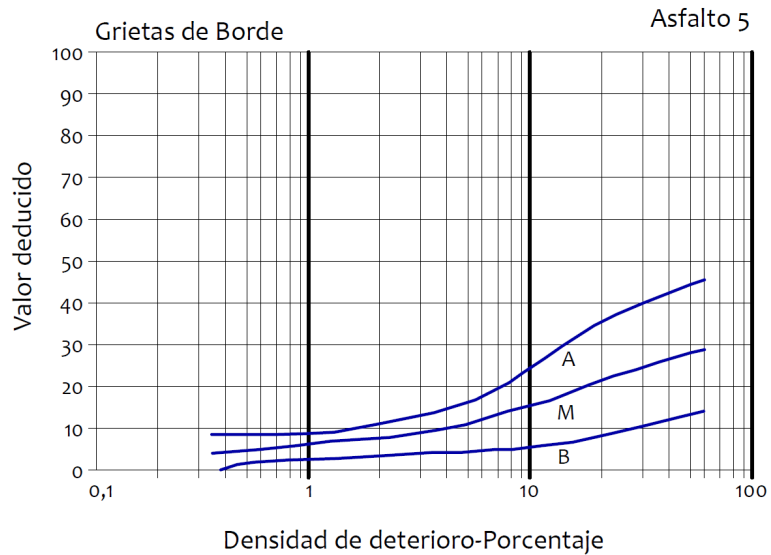
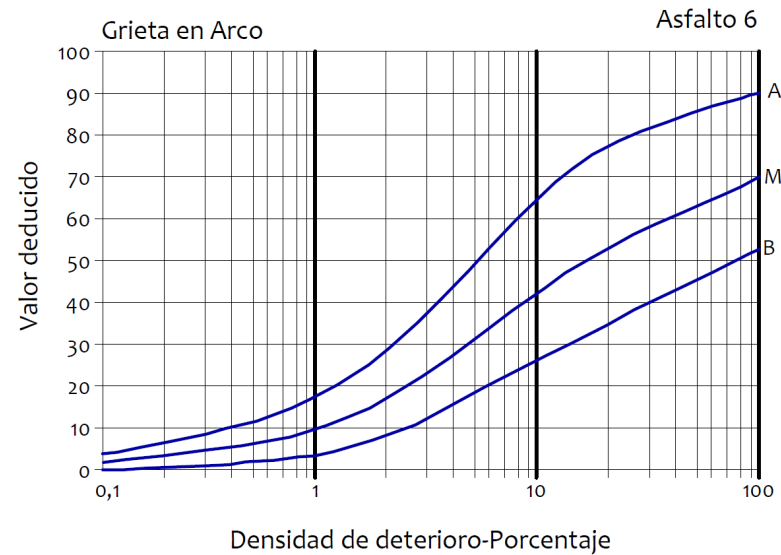
Gráficos para el Cálculo de Valores Deducidos

- Pavimentos Flexibles
