**Universidad Central de Costa Rica**

**Estudio técnico sobre requisitos presentes en barras y alambres de  
acero para refuerzo de concreto y mampostería estructural de  
elementos sismorresistentes utilizados en Costa Rica**

Tesis para optar por el grado de Licenciatura en Ingeniería Civil

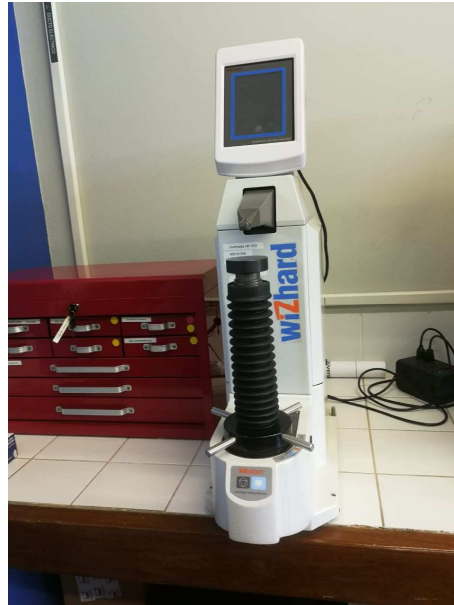
*Durómetro de banco Marca Mitutoyo, modelo HR-522, para la determinación de los valores de las propiedades mecánicas de dureza mediante la técnica de la indentación*

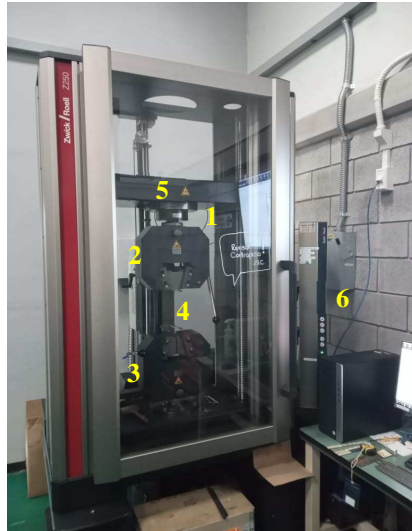
*Máquina de ensayos universales marca Zwick Roell, modelo Z250, de tipo mecánico*

*Nota.* Se indican los siguientes componentes: 1) celda de carga, 2) mordaza móvil, 3) mordaza fija, 4) extensómetro de contacto, 5) travesaño móvil y 6) tarjeta madre de control.

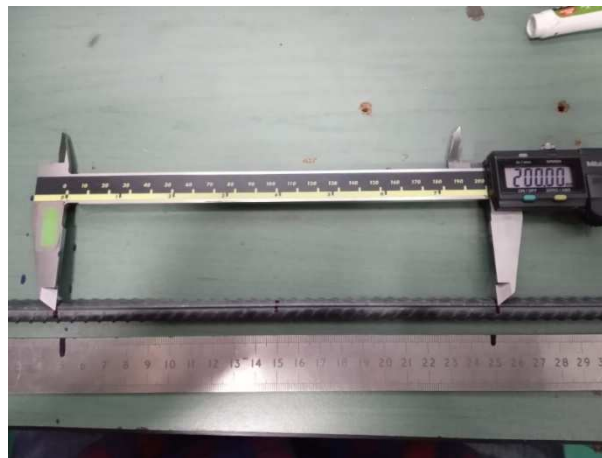
*Verificación y marcado de una longitud de control  $L_o$  de 200 mm para la determinación del porcentaje de elongación en una muestra de barra de acero para refuerzo de concreto mediante una prueba de tracción*

Para su estimación, se parte de una longitud inicial  $L_0$  de control ( $L_0$ ) marcada en la muestra de ensayo, que, dependiendo del estándar o la norma de evaluación de un determinado material, toma valores en el rango de 50 mm y 200 mm. Posterior a la falla, se procede a medir nuevamente la zona marcada como  $L_0$  con la finalidad de determinar la longitud de deformación que sufrió el material. Luego, se continúa con la estimación del porcentaje mediante la siguiente ecuación:

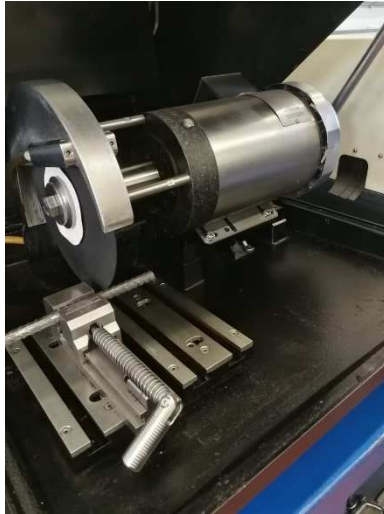
*Equipo tronizador con sistema de refrigeración para el corte de segmentos destinados a las pruebas metalográficas*

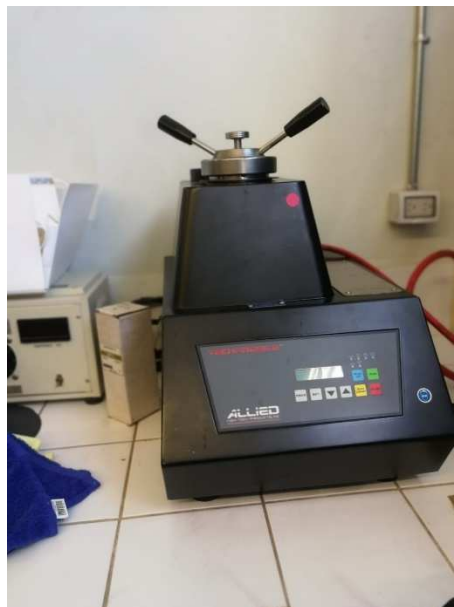
*Equipo termoformador para el encapsulamiento de las muestras para las pruebas metalográficas*

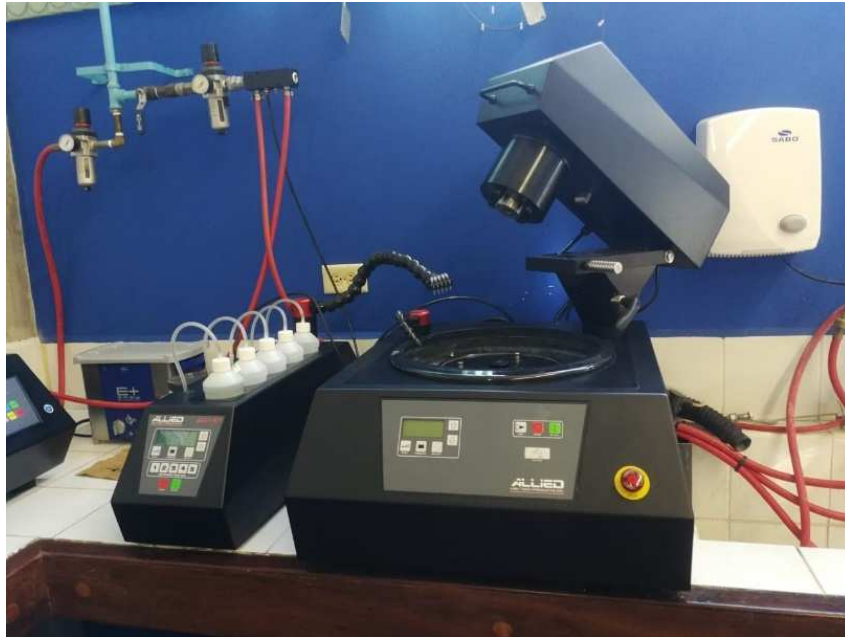
*Equipo de desbaste automático de las muestras para las pruebas metalográficas*

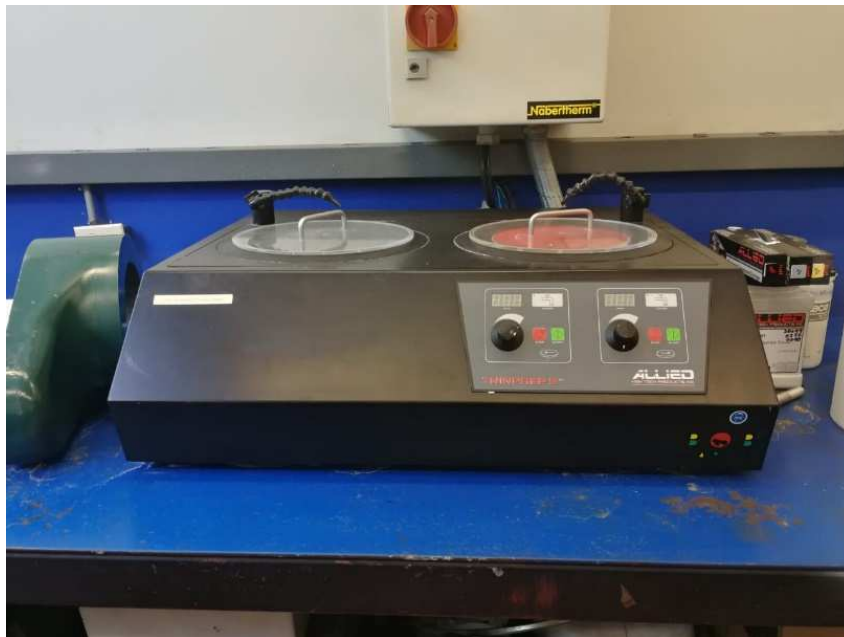
*Equipo de pulido manual de las muestras para las pruebas metalográficas*

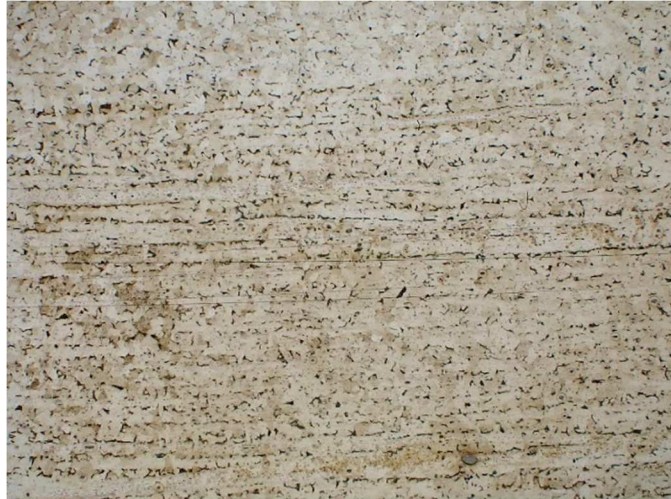
*Metalografía de una muestra de acero posterior a su ataque químico con Nital al 4 %*

*Nota.* Se observa una zona marcada de segregación con concentración y alternancia de bandas de perlita, lo que aumenta la presencia del elemento carbono a nivel microestructural. La constitución de la matriz del material es de tipo ferrítico perlítica con evidencia de algunas inclusiones globulares de tamaño superior a los granos de dicha matriz. Magnificación 3,15 X.

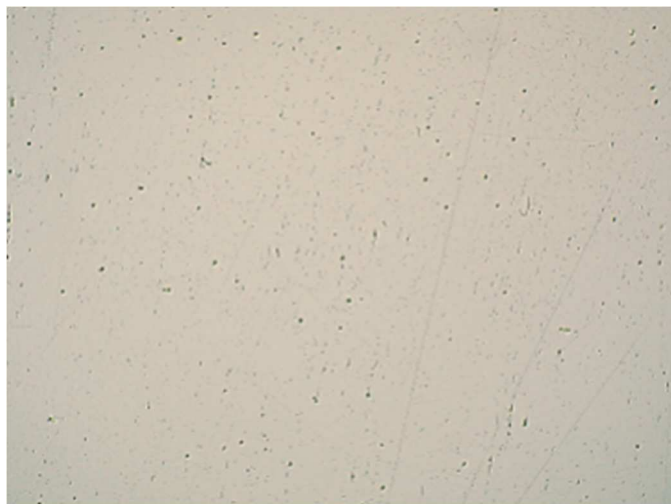
*Metalografía de una muestra de acero previo a su ataque químico*

*Nota.* Se observa la presencia y la distribución homogénea de inclusiones globulares del tipo posible óxido. También hay remanentes del proceso de desbaste sin que estos afecten la interpretación de los resultados. Magnificación 3,15 X.

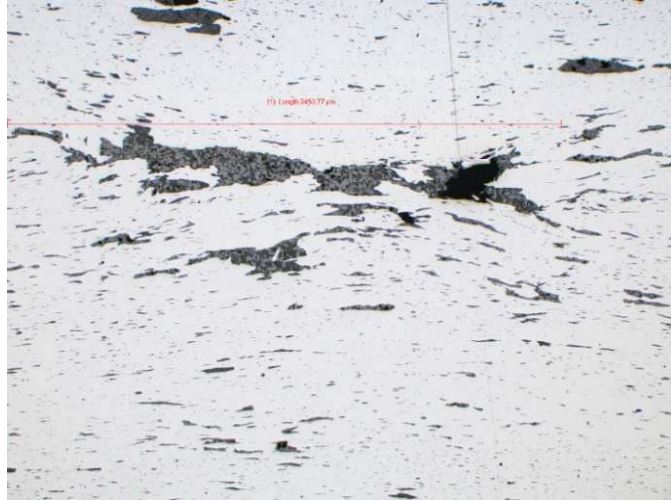
*Metalografía de una muestra de acero previo a su ataque químico*

*Nota.* Se observa la presencia y la concentración de inclusiones no metálicas del tipo posible base fósforo de geometrías variables con tamaños considerables de hasta un máximo de 2450 micrómetros. Además, se evidencian varias zonas de faltante de material producto del proceso de fabricación del material. Magnificación 3,15 X.

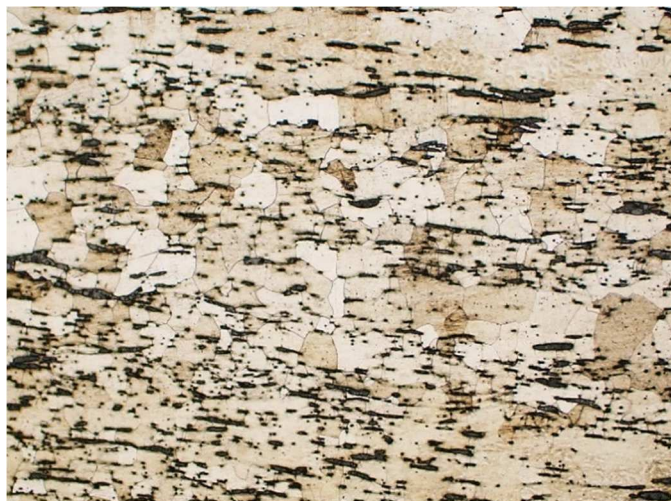
*Metalografía de una muestra de acero posterior a su ataque químico con Nital al 4 %*

*Nota.* Se evidencia una gran cantidad de inclusiones alargadas no metálicas de distintas longitudes orientadas de manera paralela entre ellas. También, se logra apreciar con claridad un tamaño de grano no homogéneo en el material compuesto básicamente por una matriz de tipo ferrítica. Magnificación 6,3 X.

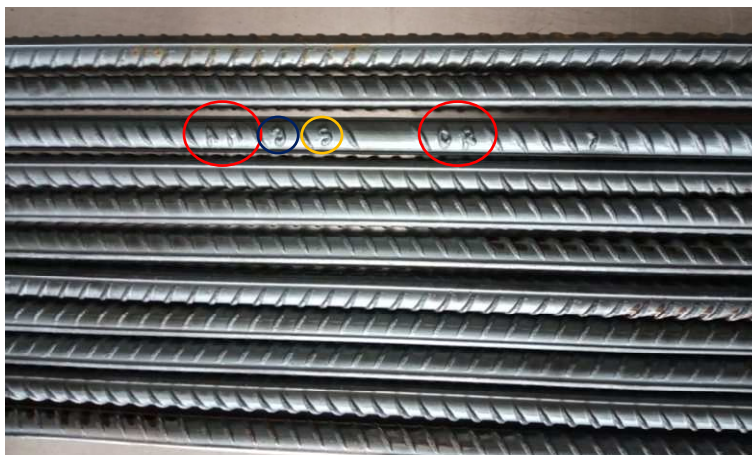
Fotografía de la evaluación del parámetro marcado del producto para el proveedor Construplaza, barra #3, grado 40

Se ejemplifican el punto de origen (círculo color rojo), la designación del tamaño (círculo color azul) y el tipo de acero (círculo color amarillo).

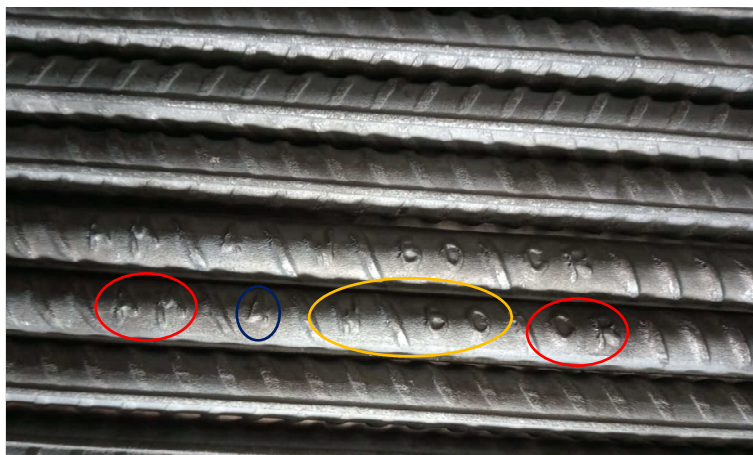
Fotografía de la evaluación del parámetro marcado del producto para el proveedor Construplaza, barra #3, grado 60

*Nota.* Se ejemplifica el punto de origen (círculo color rojo), la designación del tamaño (círculo color azul), el tipo de acero y la designación de resistencia (círculo color amarillo).

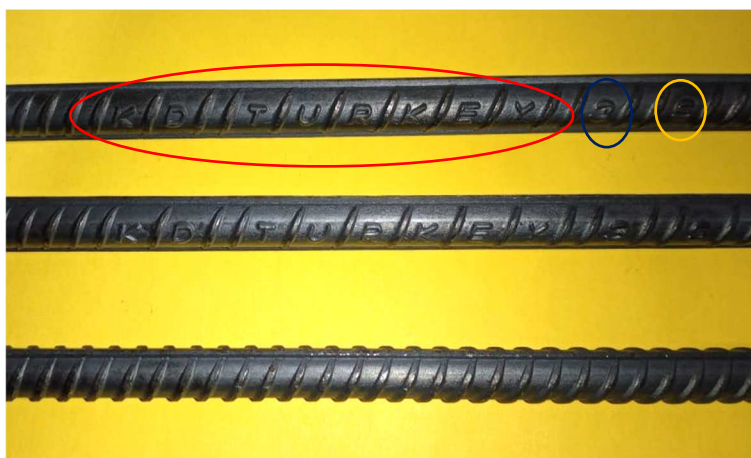
Fotografía de la evaluación del parámetro marcado del producto para el proveedor El Lagar, barra #3, grado 40

*Nota.* Se ejemplifican el punto de origen (círculo color rojo), la designación del tamaño (círculo color azul) y el tipo de acero (círculo color amarillo).

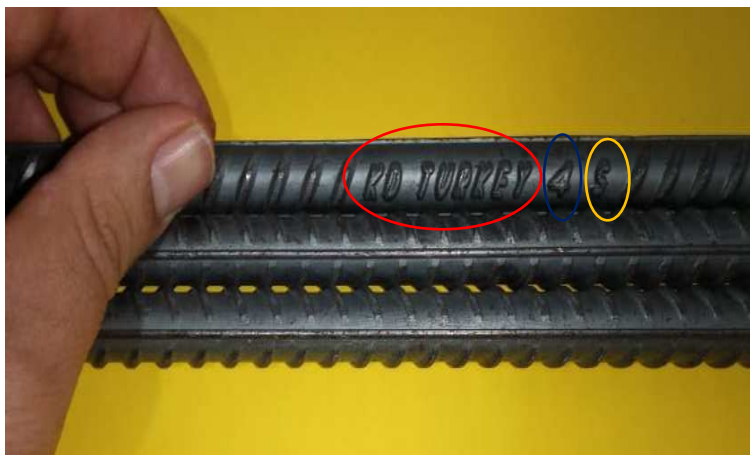
*Fotografía de la evaluación del parámetro marcado del producto para el proveedor El Lagar, barra #4, grado 40*

*Nota.* Se ejemplifican el punto de origen (círculo color rojo), la designación del tamaño (círculo color azul) y el tipo de acero (círculo color amarillo).

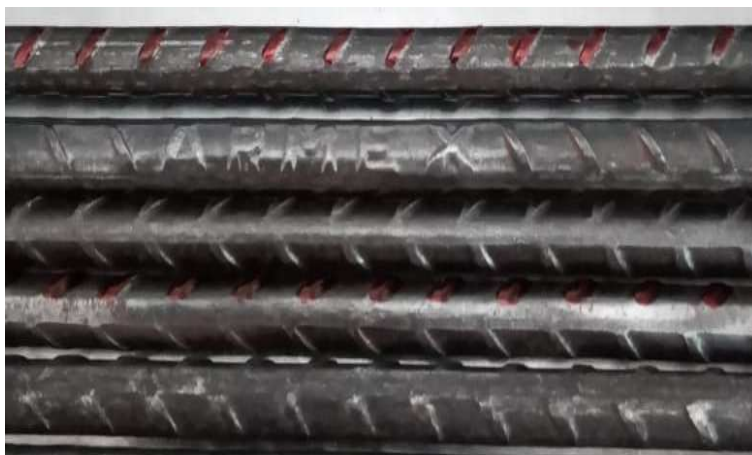
*Fotografía correspondiente al marcado observado en el alambre evaluado de acero para refuerzo de concreto de 5,25 mm de diámetro*

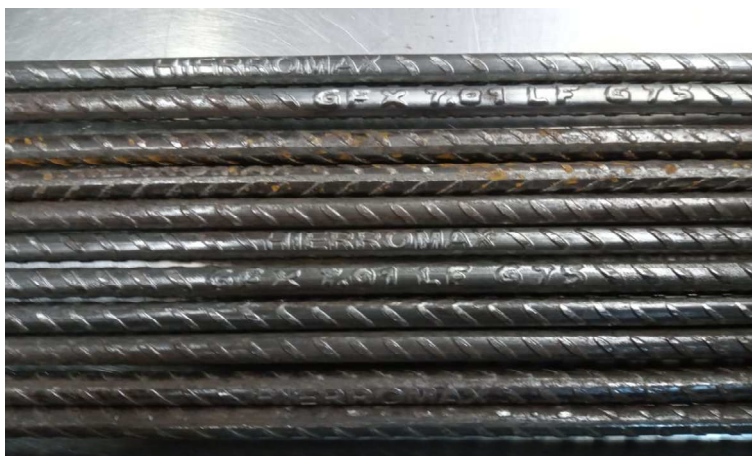
Asimismo, para el alambre de tamaño D6 (correspondiente a 7,01 mm), adicional a la marca comercial del producto (Ferromax), se encontró información sobre el diámetro nominal de la muestra y el grado de resistencia mecánica al esfuerzo de fluencia. Este producto es fabricado por la corporación empresarial Grupo Ferromax de capital y origen salvadoreño.

*Fotografía correspondiente al marcado observado en el alambre evaluado de acero para refuerzo de concreto de D6 (7,01 mm) de diámetro*

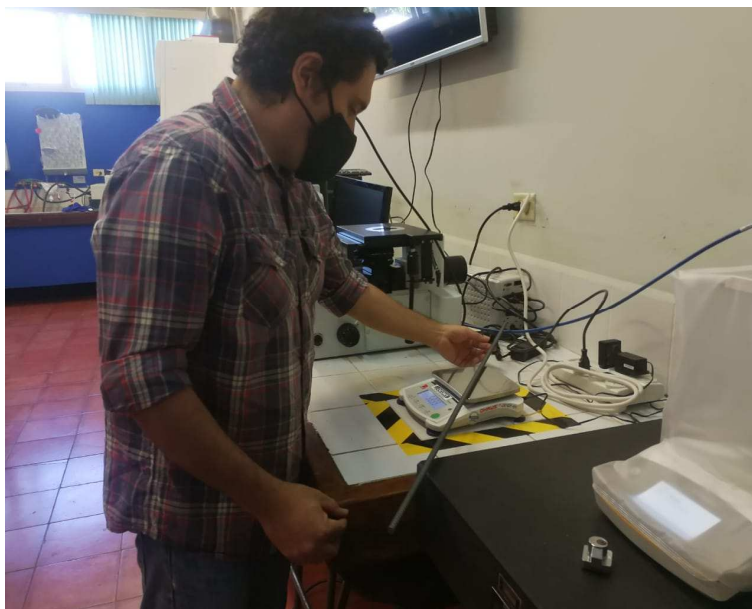
Una vez realizado el corte y la medición de longitud, se efectuó el pesaje de cada muestra utilizando una balanza granataria digital marca Ohaus, modelo SJX6201/E, con una capacidad máxima de 6,2 kg y una resolución de 0,1 gramos. En total fueron cinco mediciones por muestra con la finalidad de obtener un valor promedio representativo, para lo cual se colocaron las muestras en el centro del plato de la balanza de manera transversal y así evitar posibles variaciones de medición por excentricidad. De forma similar a la actividad de registro de la longitud de los segmentos cortados, se registraron manualmente los valores obtenidos para su posterior digitación.

*Fotografía correspondiente al proceso de pesaje de las muestras para la evaluación lineal de la variación de la masa*

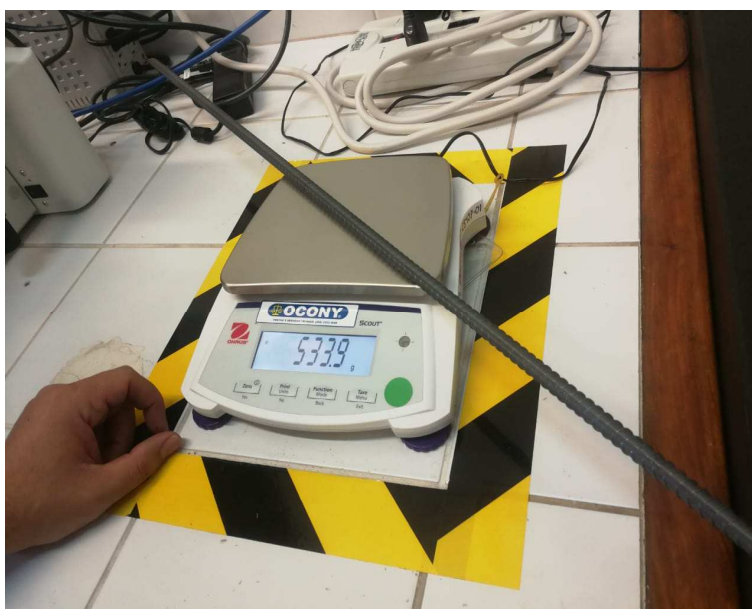
**Imagen 27**

*Fotografía correspondiente a una lectura de masa efectuada a uno de los especímenes de barras de acero de refuerzo en evaluación*

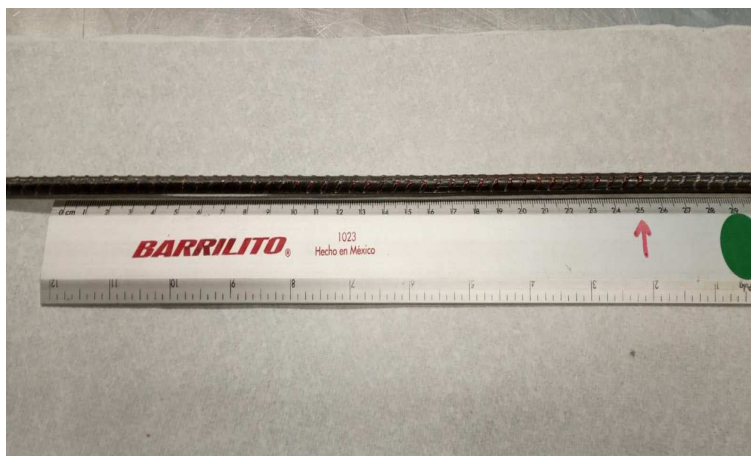
#### Imagen 28

*Fotografía correspondiente al proceso medición del espaciamiento de la corrugación en una muestra de alambre de 5,25 mm de diámetro*

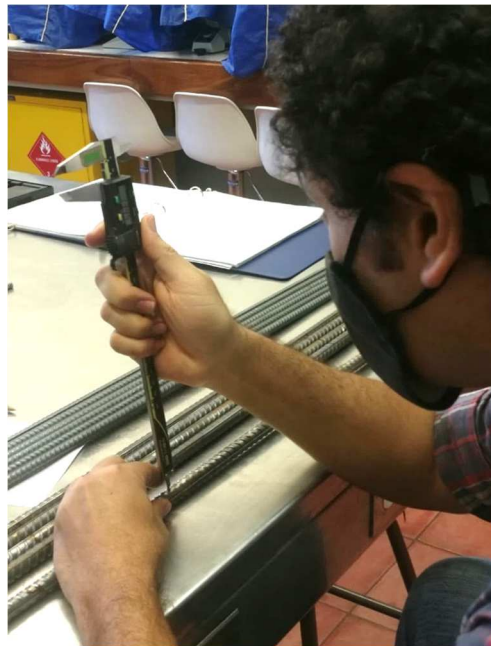
### **Imagen 29**

*Fotografía correspondiente al proceso de preparación del instrumento (vernier) para ser utilizado en la medición de la altura de las corrugaciones*

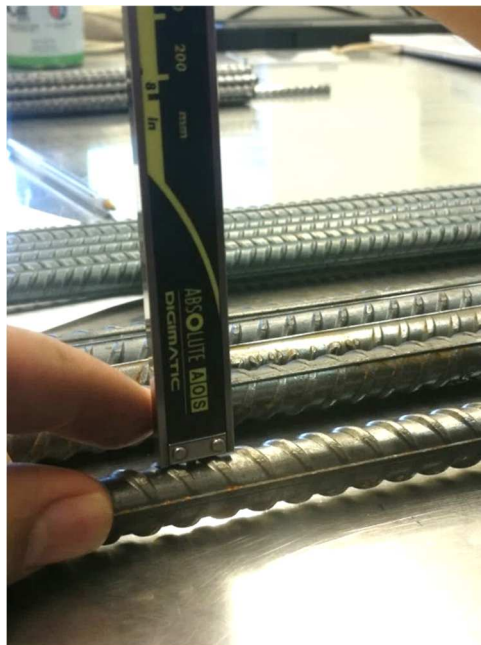
**Imagen 31**

*Fotografía correspondiente al momento de tope de la base del vernier con la altura máxima de las corrugaciones para efectuar la medición directa*

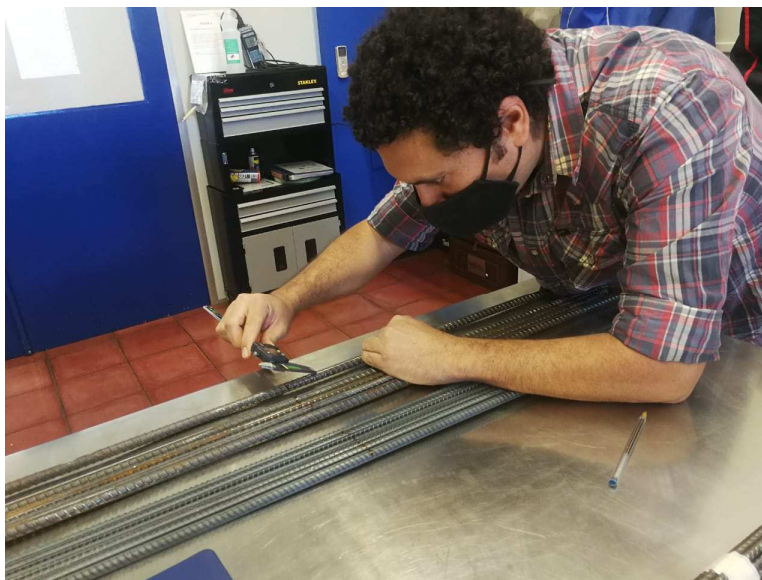
**Imagen 32**

*Fotografía correspondiente al procedimiento de medición de la longitud del cordón efectuado para un determinado lado de un espécimen de prueba*

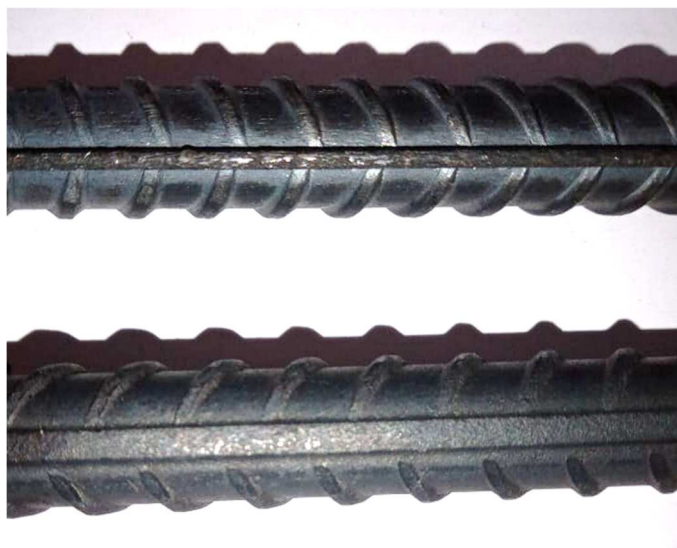
### **Imagen 34**

*Fotografía correspondiente a las diferencias de tamaño observadas en el cordón de los especímenes de barra designación 3 de los fabricantes evaluados*

Con base en los resultados obtenidos para todos los especímenes evaluados, se declaró la conformidad en el cumplimiento de los valores máximos de longitud del cordón permitidos según la normativa aplicable solamente para los siguientes especímenes:

- barras de acero para refuerzo AM-CR #4 Gr 40;
- barras de acero para refuerzo AM-CR #4 Gr 60;
- barras de acero para refuerzo KD-TR #3 Gr 40;
- barras de acero para refuerzo KD-TR #4 Gr 60.

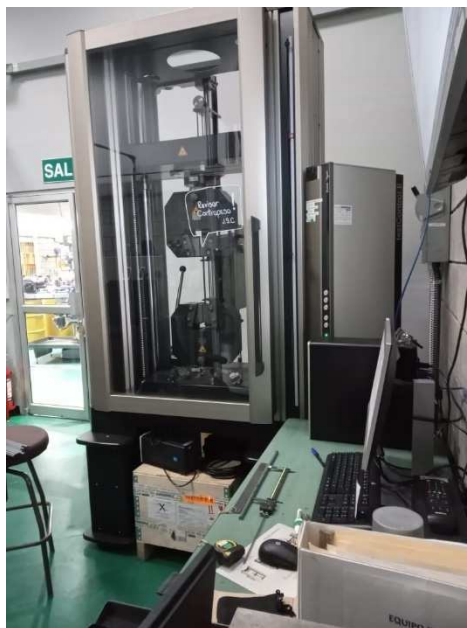
**Imagen 36**

*Fotografía correspondiente a la unidad de ensayos universales Zwick Roell, modelo Z250, utilizada para la ejecución de las pruebas de comprobación de los requisitos de tracción a los especímenes evaluados*

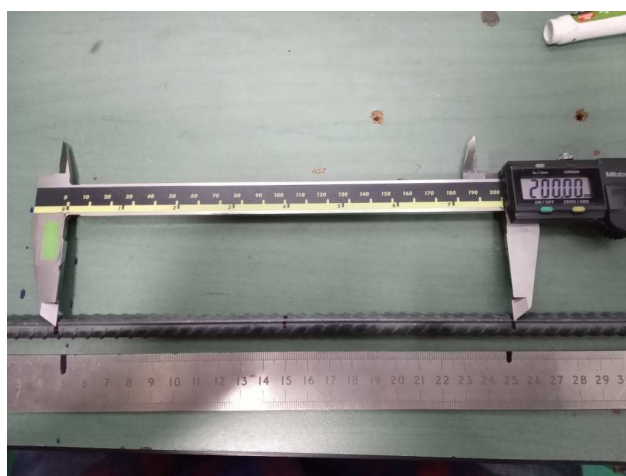
**Imagen 37**

*Fotografía correspondiente al procedimiento de marcado de longitud de control en los especímenes de ensayo para la evaluación del porcentaje de elongación*

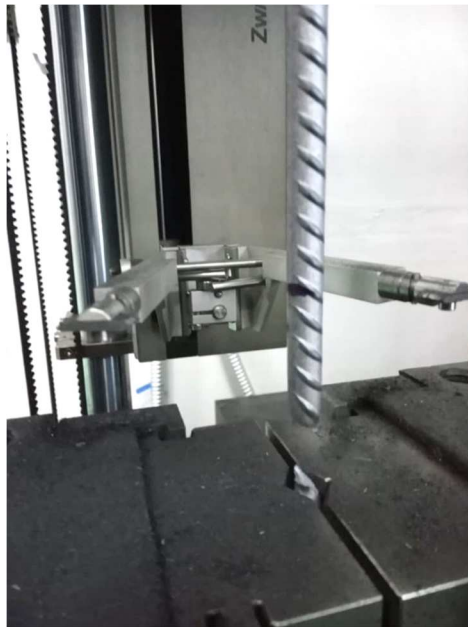
**Imagen 39**

*Fotografía correspondiente a la falla de un espécimen fuera de la longitud de control*

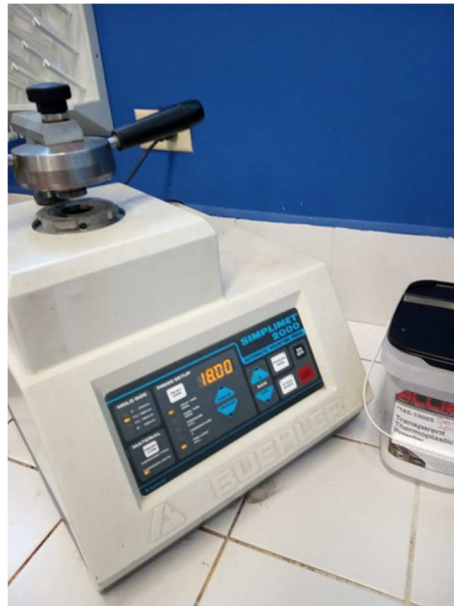
### **Imagen 48**

*Fotografía correspondiente a la unidad termo formadora utilizada en el encapsulamiento de la muestra para el análisis metalográfico*

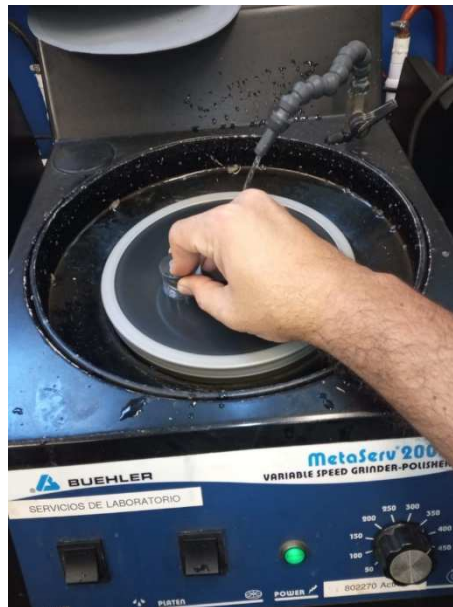
Como segunda actividad de la prueba metalográfica, se llevó a cabo el desbaste de las muestras, para lo cual se emplearon lijas de grano decreciente utilizando denominación de grano o partícula de 180, 240,320,400,600 y 800, cuyo propósito era preparar la muestra para su pulido final. Se pretendía conseguir la menor cantidad de marcas de lijado y una menor profundidad de estas en la superficie. Para dicha actividad se usó una unidad de desbaste manual marca Allied, modelo TwinPrep 5.

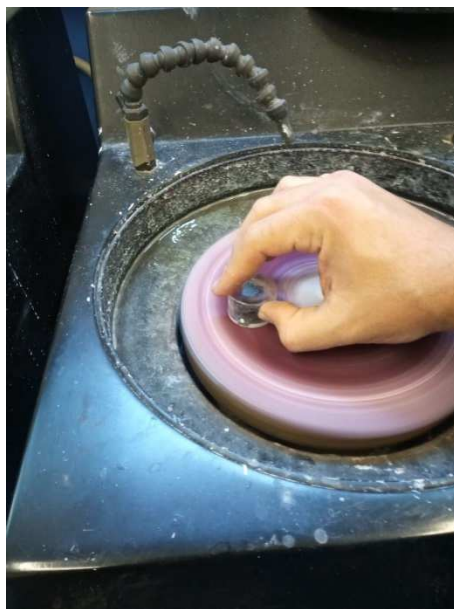
Inmediatamente después del paso de la última lija, se comenzó con el pulido de las muestras, para lo cual se empleó una unidad de pulido marca Buehler, modelo Metaserv 2000, con su respectivo paño de pulido y pasta de diamante de 1 micrómetro de granulometría. El pulido se finalizó con polvo de alúmina de 0,3 micrómetros de tamaño de partícula.

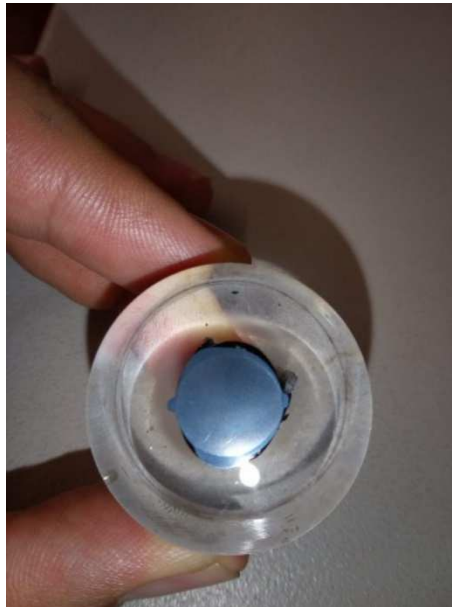
### **Imagen 52**

*Fotografía correspondiente al procedimiento de ataque químico de una de las muestras en análisis donde se logra observar claramente una zona de afectación térmica a nivel superficial de esta*

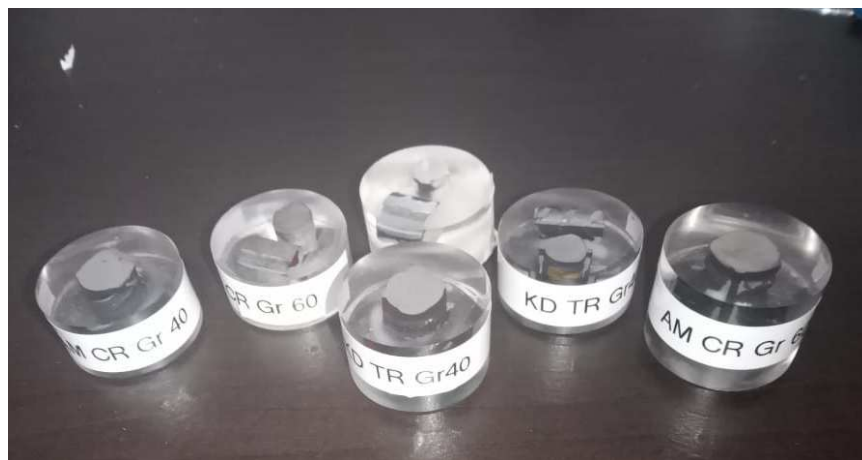
**Imagen 54**

*Fotografía correspondiente al total de muestras analizadas bajo la prueba metalográfica*

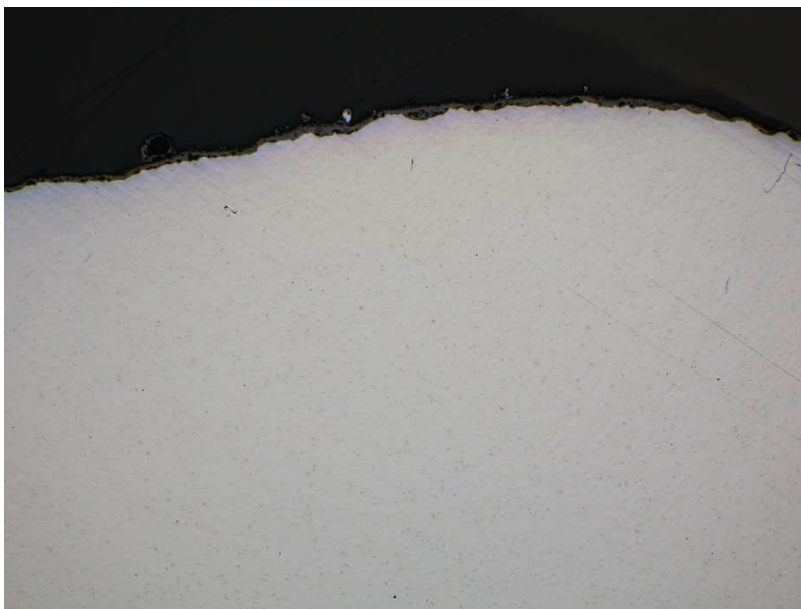
**Imagen 55**

*Fotografía correspondiente a la metalografía realizada a una muestra de barra código AM-CR #3 Gr40 sin ataque químico. Magnificación 3,15X*

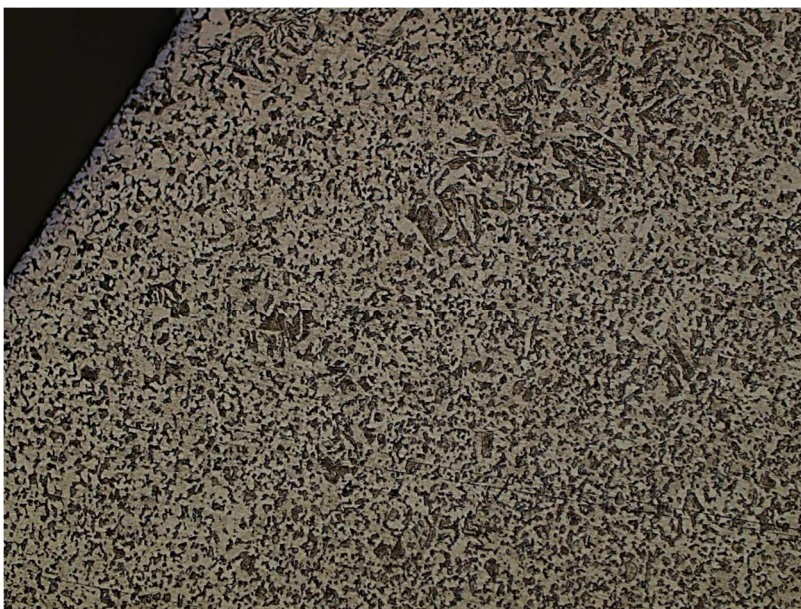
**Imagen 56**

*Fotografía correspondiente a la metalografía realizada a una muestra de barra código AM-CR #3 Gr40 con ataque químico. Magnificación 12,6X*

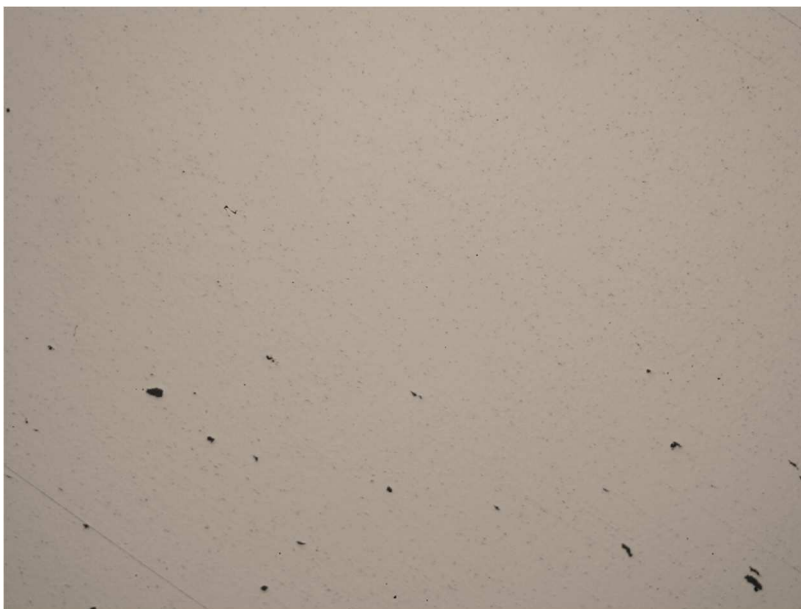
**Imagen 57**

*Fotografía correspondiente a la metalografía realizada a una muestra de barra código AM-CR #4 Gr 40 sin ataque químico. Magnificación 3,15X*

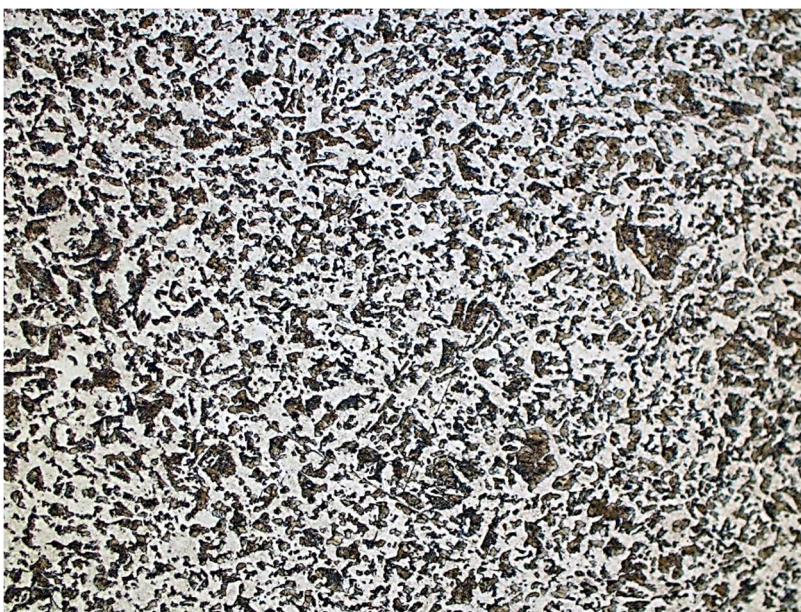
**Imagen 58**

*Fotografía correspondiente a la metalografía realizada a una muestra de barra código AM-CR #4 Gr 40 con ataque químico. Magnificación 12,6X*

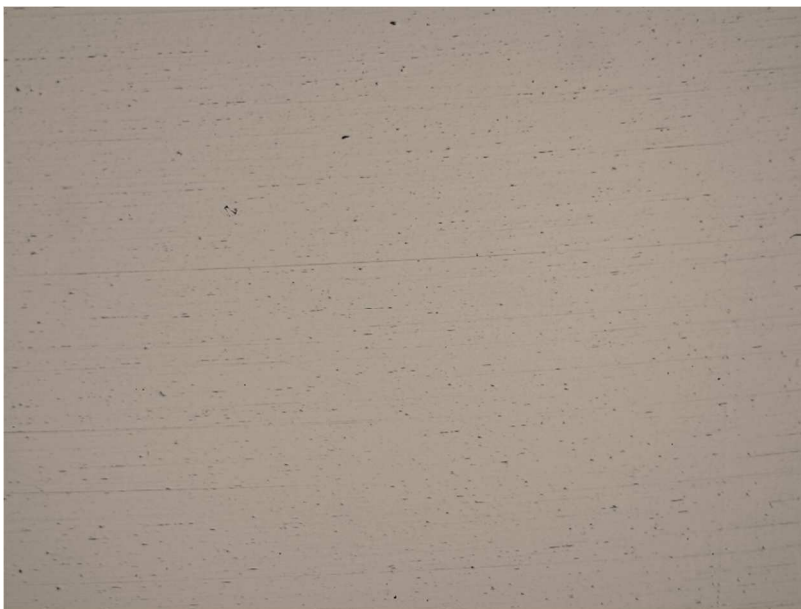
**Imagen 59**

*Fotografía correspondiente a la metalografía realizada a una muestra de barra código AM-CR #3 Gr60 sin ataque químico. Magnificación 3,15X*

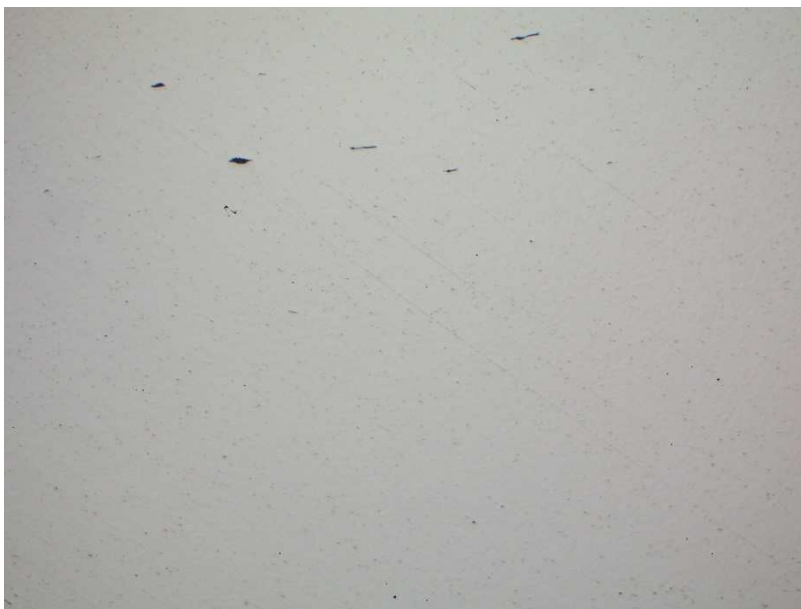
**Imagen 61**

*Fotografía correspondiente a la metalografía realizada a una muestra de barra código AM-CR #4 Gr 60 sin ataque químico. Magnificación 3,15X*

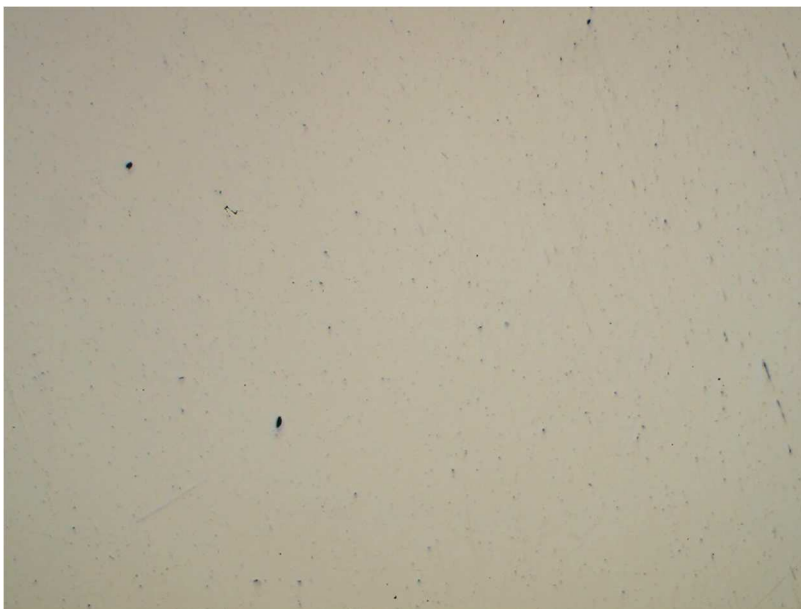
**Imagen 63**

*Fotografía correspondiente a la metalografía realizada a una muestra de barra código KD-TR #3 Gr40 sin ataque químico 3,15X*

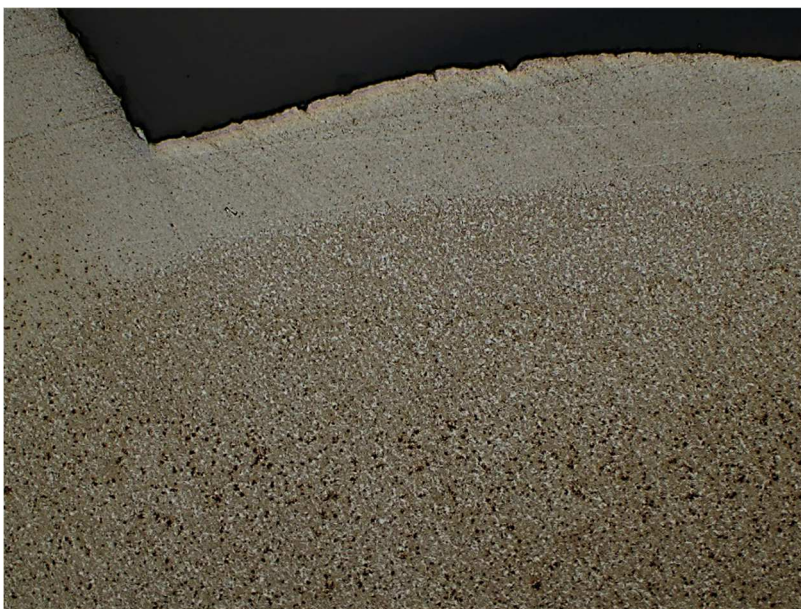
**Imagen 64**

*Fotografía correspondiente a la metalografía realizada a una muestra de barra código KD-TR #3 Gr40 con ataque químico. Magnificación 3,15X*

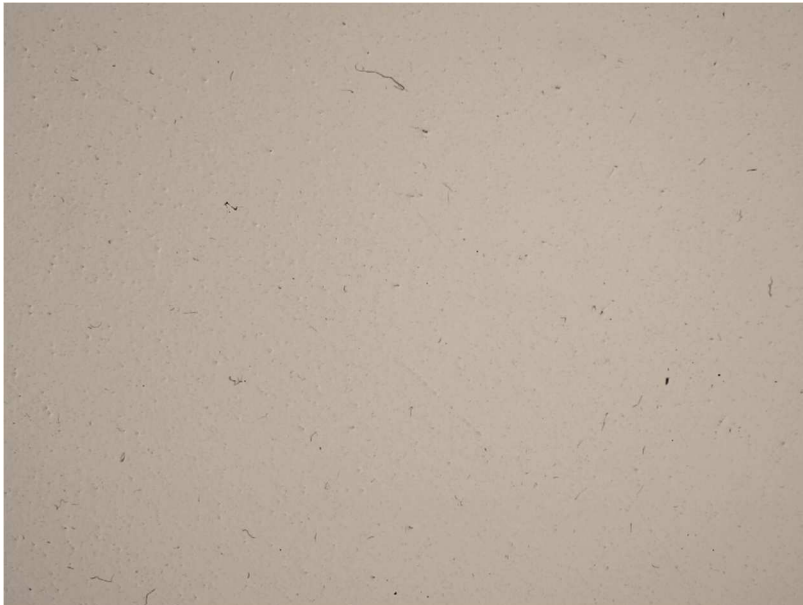
**Imagen 65**

*Fotografía correspondiente a la metalografía realizada a una muestra de barra código KD-TR #4 Gr 40 sin ataque químico. Magnificación 3,15X*
