**UNIVERSIDAD CENTRAL
VICERRECTORÍA ACADÉMICA**

**APLICACIÓN DE RPAS EN LA INSPECCIÓN DEL ESTADO Y
COMPORTAMIENTO DE DEFLEXIÓN EN EL PUENTE VEHICULAR
SOBRE EL RÍO CONCEPCIÓN (RUTA NACIONAL n.º 27) E
INSPECCIÓN DE LOS PUENTES MODULAR VEHICULAR DE CALLE
CASTELLA Y VEHICULAR SOBRE EL RÍO COLORADO (PUENTE
RAFAEL IGLESIAS)**

**TRABAJO FINAL DE GRADUACIÓN MODALIDAD DE TESIS PARA OPTAR POR EL GRADO
ACADÉMICO DE LICENCIATURA EN INGENIERÍA CIVIL**

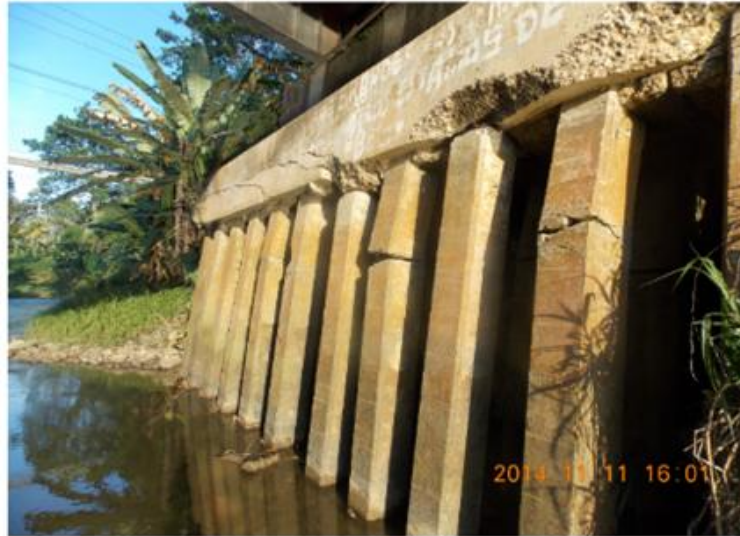
Imagen 1. Puente río Toro, ruta nacional número 32

Estadísticamente, se ejemplifica que la ruta 32 posee desde el puente sobre el río Corinto, hasta el puente sobre el río Pacuarito, alrededor de 20 estructuras, las cuales poseen un estado conservación establecido entre serio y alarmante, situación causada principalmente por el terremoto de Limón del año 1991, y que no han sido intervenidos, según estudio realizado por el LANAMME para el año 2020.

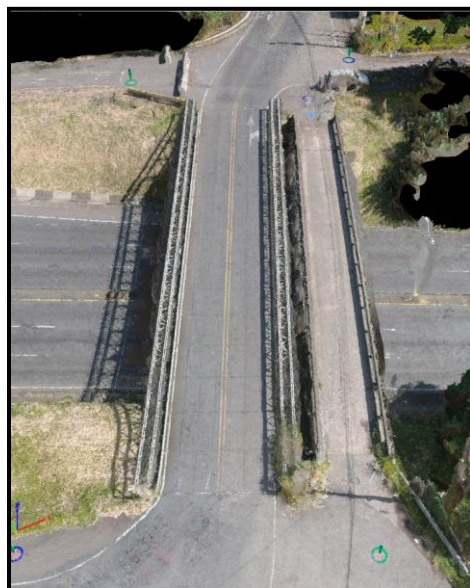
Imagen 23. Fotografía B_ puente Castella

La Imagen 23 corresponde a la estructura general e inspeccionada, donde se puede verificar que existe un elemento de afectación del proceso de toma de datos, como lo es el puente anexo (costado este, en concreto e inhabilitado).

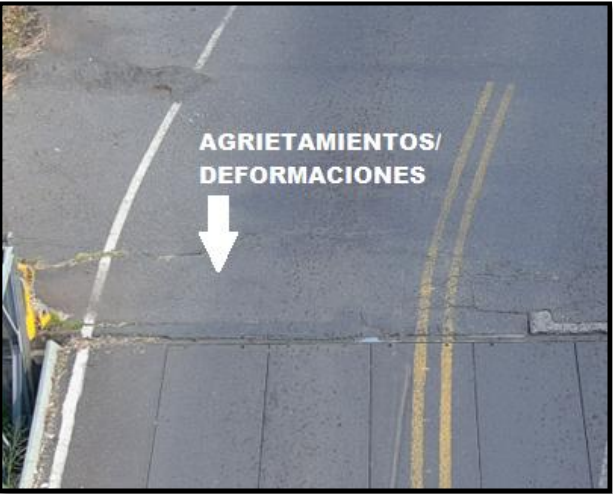
Fotografía / Imagen	Elemento evaluado	Insumo para evaluación	Deficiencias	Observaciones
Fotografía n.º 1

Relleno y losa de aproximación este	Fotografía aérea	Agrietamiento de la capa de rodamiento (asfalto).	Se sugiere realizar el procedimiento adecuado para mejorar la losa y evitar se presenten estos agrietamientos ya que esto puede afectar la estructura en cuanto a su resistencia.
Fotografía n.º 2	Relleno y losa de aproximación este	Fotografía aérea	Exposición de la estructura de soporte del puente (concreto) / Deformaciones o asentamiento de	Brindar el adecuado mantenimiento periódico en en las losas de aproximación para evitar las deformaciones que se observan en la

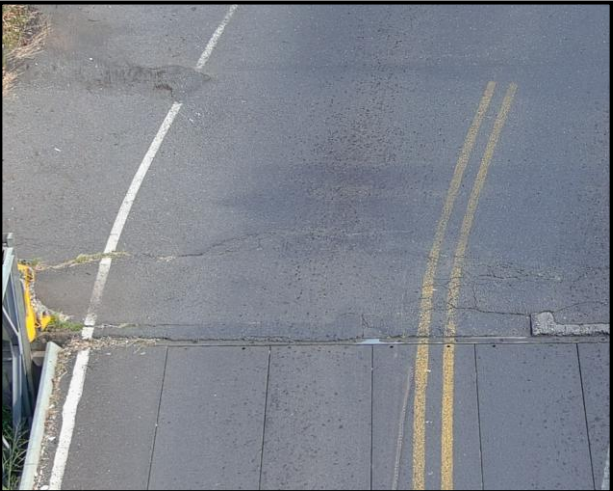
<p>Relleno y losa de aproximación este</p>	<p>Fotografía aérea</p>	<p>Se evidencian asentamientos de la estructura de roadamiento, y agrietamiento en la zona de aproximación al puente.</p>	<p>Realizar el adecuado mantenimiento, brindando los plazos adecuados para el curado de los materiales, y de esta manera evitar se presenten los daños de asentamientos, y ahuellamientos en la losa de aproximación.</p>
<p>Fotografía n.º 4</p>	<p>Relleno y losa de aproximación</p>	<p>Fotografía aérea</p>	<p>Se evidencia un ligero asentamiento de la estructura del</p>	<p>Se sugiere incluir procesos de limpieza del área del relleno debajo del puente,</p>

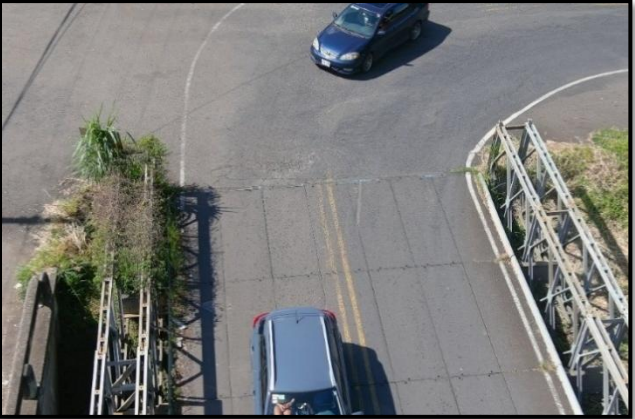
Fotografía / Imagen	Elemento Evaluado	Insumo para evaluación	Deficiencias	Observaciones
<p>Fotografía n.º 7</p>

<p>Relleno y losa de aproximación oeste</p>	<p>Fotografía aérea</p>	<p>Deformación del relleno de aproximación o carpeta asfáltica.</p>	<p>Realizar el adecuado proceso para el mantenimiento periódico o mejoras que se deban aplicar en la losa de aproximación.</p>
<p>Fotografía n.º 8</p>

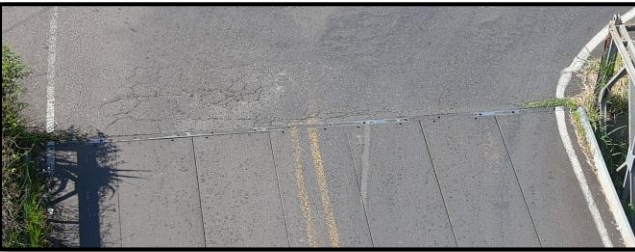
<p>Relleno o losa de aproximación oeste</p>	<p>Fotografía aérea</p>	<p>Problemas de sellado de la junta de expansión.</p>	<p>Realizar el adecuado mantenimiento, brindando los plazos adecuados para el curado de los materiales, y de esta manera evitar se presenten los daños de asentamientos, y ahuellamientos</p>

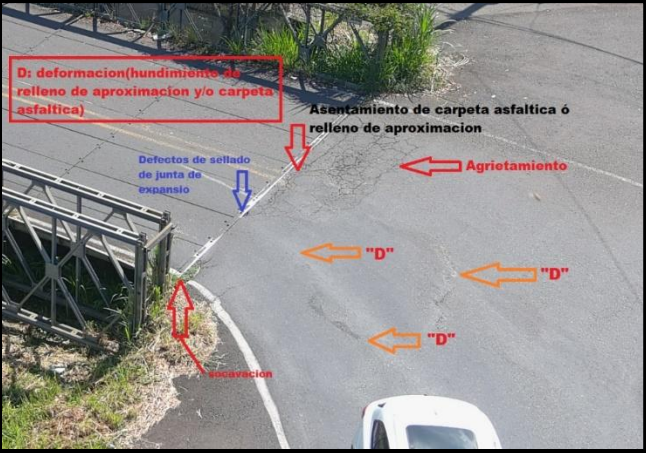
<p>Fotografía n.º 9</p>

<p>Relleno o losa de aproximación este / Barandas del puente</p>	<p>Fotografía aérea</p>	<ol style="list-style-type: none"> 1. Agrietamiento del asfalto. 2. Socavación del relleno de aproximación. 3. Defectos de sellado de junta de expansión. 4. Asentamiento de relleno de aproximación. 	<p>en la losa de aproximación.</p> <p>Se sugiere incluir procesos de limpieza del área del relleno debajo del puente, para proceder con una mejor inspección periódica del puente.</p>
<p>Imagen n.º 10, 11 y 12</p>

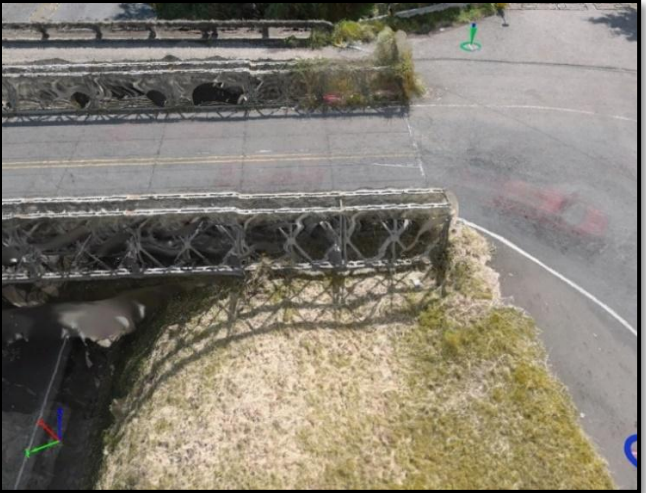
<p>Relleno de aproximación</p>	<p>Imagen del Modelado 3D</p>	<p>Deformación del asfalto, y asentamientos del relleno de aproximación.</p>	<p>Se puede obtener coordenadas en puntos seleccionados del sector requerido para evaluar diferencias de altura.</p>

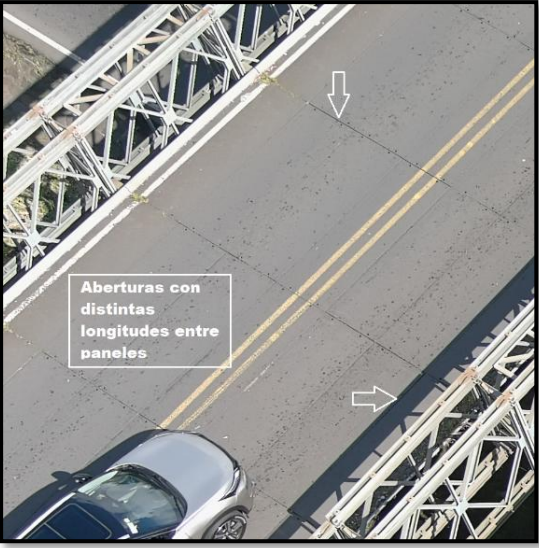
Fotografía	Elemento Evaluado	Deficiencias	Observaciones
<p>Fotografía n.º 13</p>

<p>Tablero del puente, costado oeste</p>	<p>Aberturas de distintas longitudes entre paneles del tablero</p>	<p>1. No se denotan afectaciones graves de la estructura. 2. Debe verificarse en sitio la condición de los tornillos de amarre con las vigas y pasadores.</p>
<p>Fotografía n.º 14</p>

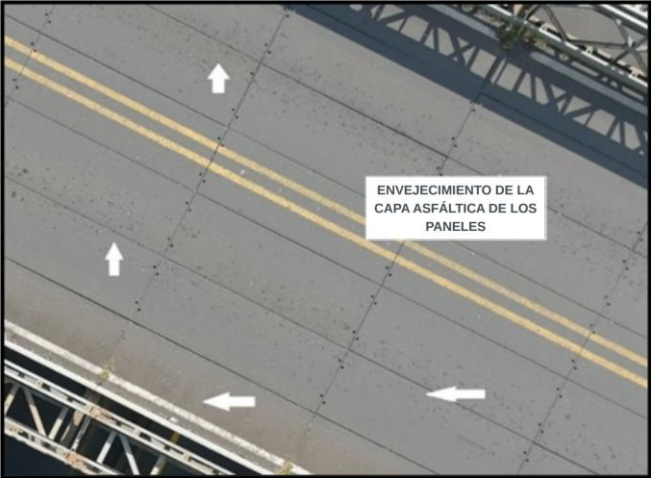
<p>Fotografía n.º15</p>

<p>Tablero del puente, sector central</p>	<p>Asfalto con condiciones de envejecimiento</p>

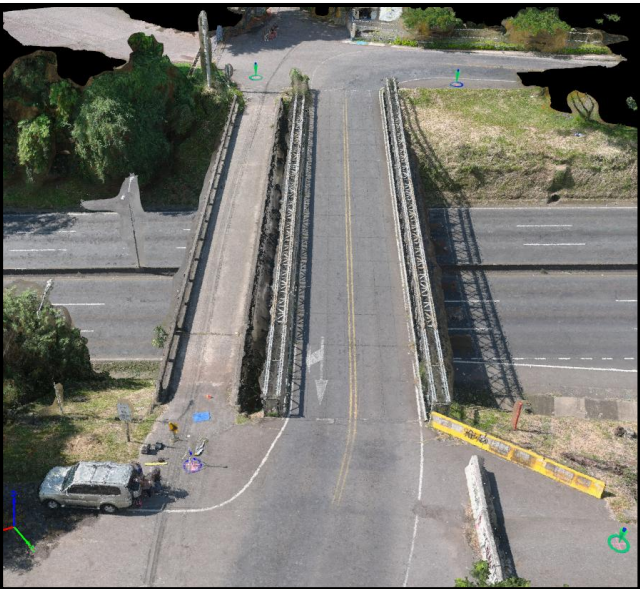
<p>Tablero del puente, imagen total</p>	<p>Deformación del asfalto y asentamientos del tablero de aproximación, posible defecto en nivel del puente.</p>	<p>Se puede obtener coordenadas en puntos seleccionados del sector requerido para evaluar diferencias de altura.</p>

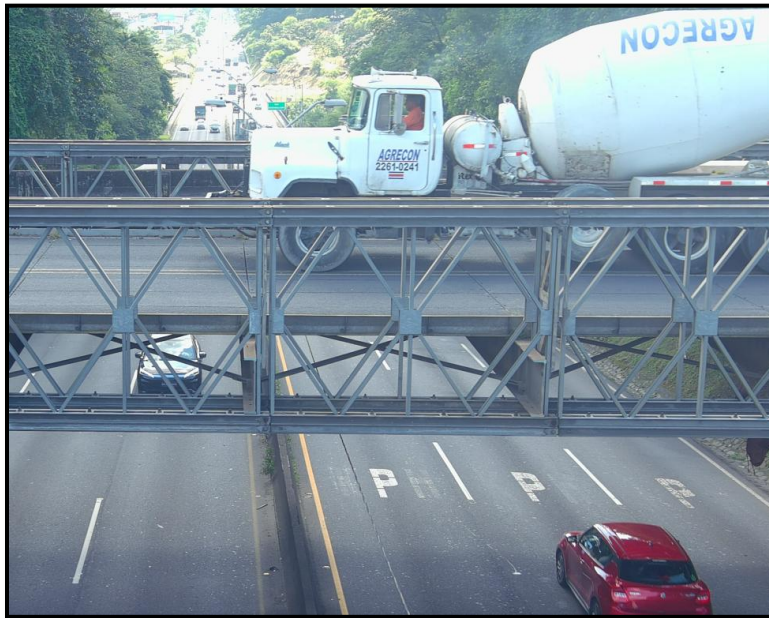
Imagen 27. Fotografía E_ puente Castella

En la siguiente imagen tomada en sector central de la estructura, se pueden identificar detalles de los accesorios del puente, así como parte de la estructura de vigas transversales y el tablero del puente, y de esta manera determinar su estado preliminar con respecto a la revisión de las fotografías tomadas.

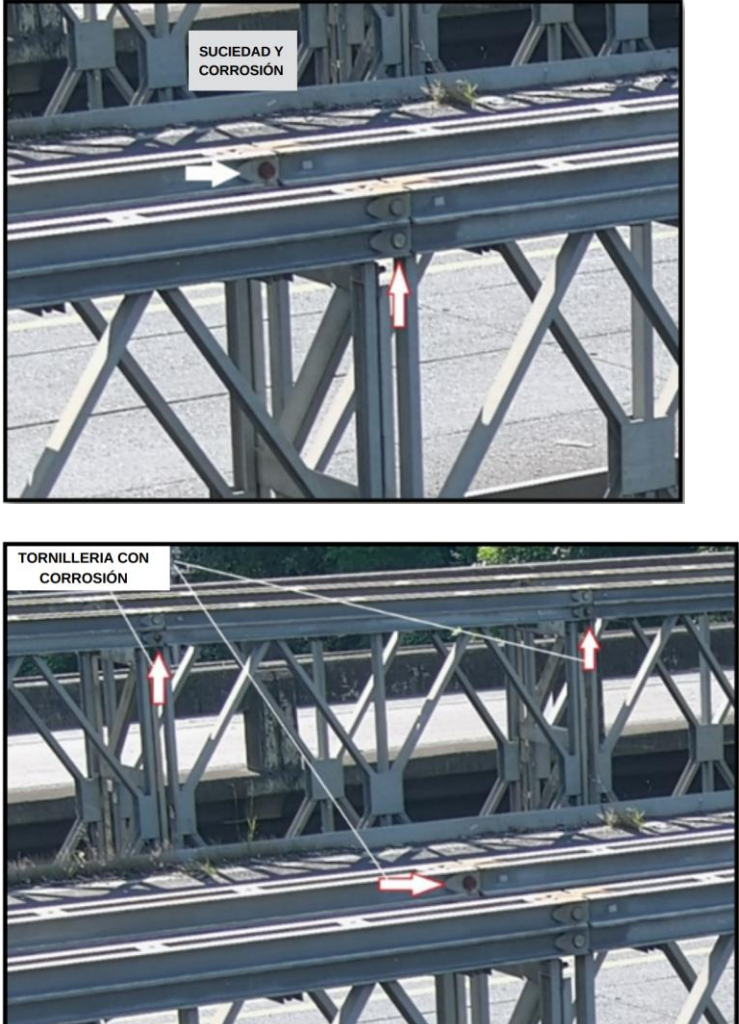
Fotografía	Elemento Evaluado	Deficiencias	Observaciones
<p data-bbox="201 269 531 302">Fotografías n.ºs 17 y 18</p>

<p data-bbox="999 269 1247 407">Accesorios del puente: barranda elementos de soporte</p>	<p data-bbox="1268 269 1509 444">1.Falta limpieza de la tornillería y barandas. 2.Corrosión en tornillería.</p>	<p data-bbox="1530 269 1885 553">Se sugiere incluir procesos de limpieza de las baranda, inclusive debe ser una limpieza detallada de los tornillos, para extraerles la corrosión (a los que presentan).</p>

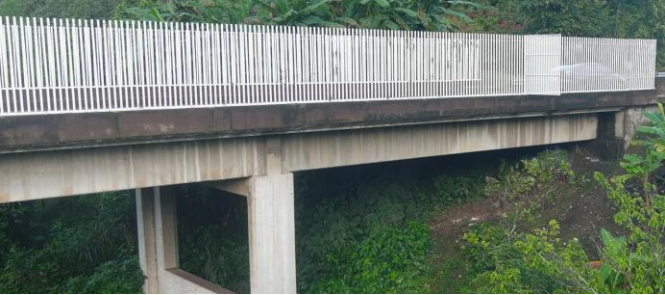
Estructura principal	Sector norte	Fotografía	Se denotan manchas de corrosión sobre el concreto, no se determina su procedencia.
0003

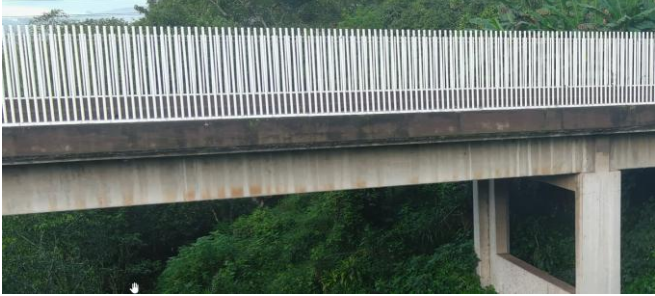
Estructura principal	Sector norte	Fotografía	Se denotan manchas de corrosión sobre el concreto, no se determina su procedencia.
0033

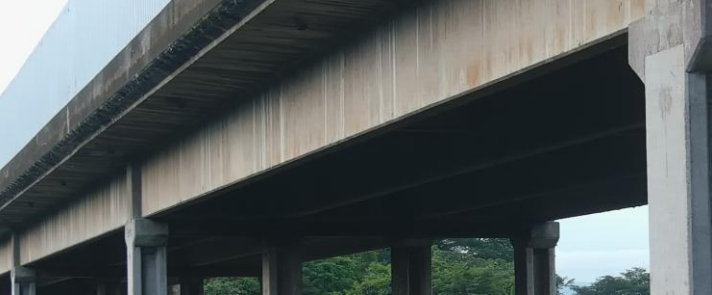
Estructura principal	Sector central	Fotografía	Se denotan manchas de corrosión sobre el concreto, no se determina su procedencia.

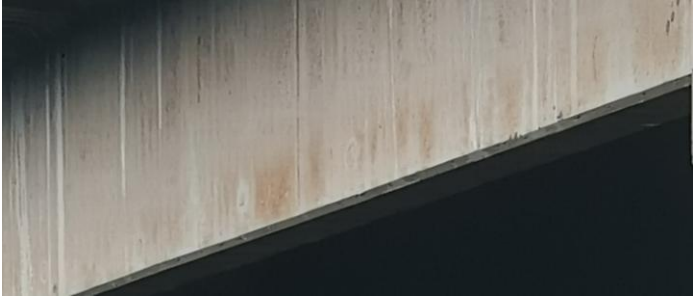
0033

Estructura principal	Sector central	Fotografía	Se denotan manchas de corrosión sobre el concreto, no se determina su procedencia.
0010

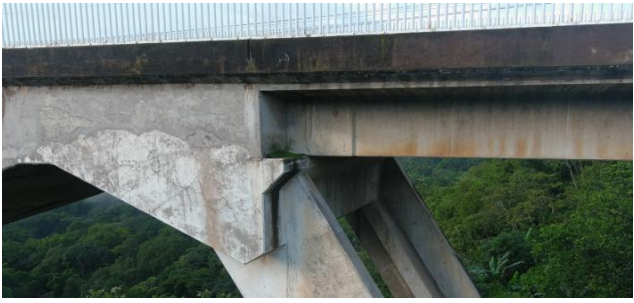
Estructura principal (estructura de anclaje de los pilares)	Sector norte	Fotografía	Se denotan agrietamientos del concreto del elemento de conexión entre la estructura principal y el pilar norte.
0010

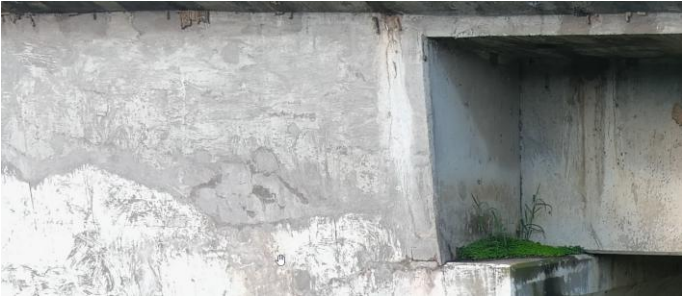
Estructura principal (estructura de anclaje de los pilares)	Sector norte	Fotografía	Se denotan reventaduras de la estructura en puntos de apoyo o anclaje, en la conexión con el pilar norte.

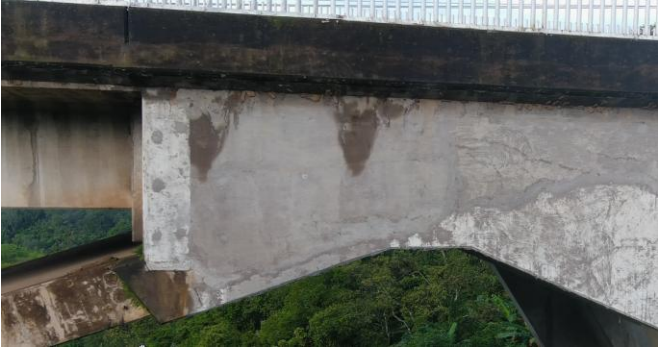
Estructura principal (estructura de anclaje de los pilares)	Sector norte	Fotografía	Se denotan agrietamientos, los cuales fueron solacados con anterioridad.
0013

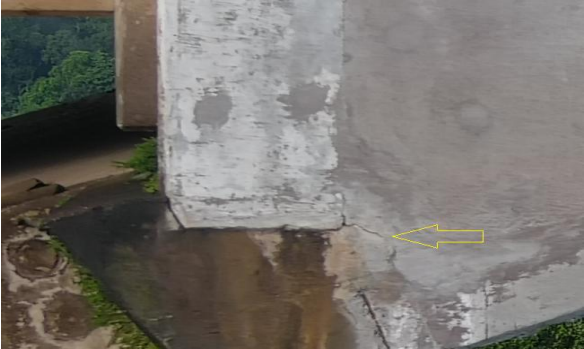
Estructura principal (estructura de anclaje de los pilares)	Sector norte	Fotografía	Se denotan agrietamientos en zonas de apoyo en el elemento de conexión con los cables de bandas tensadas.
0049

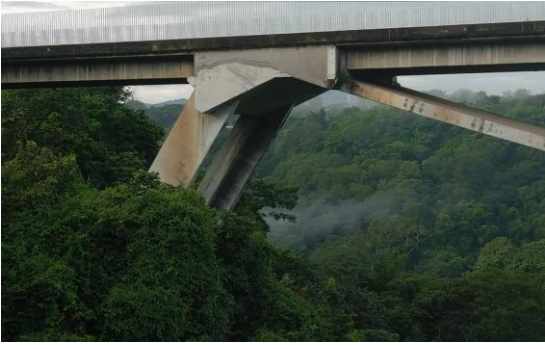
Estructura principal (estructura de anclaje de los pilares)	Sector sur	Fotografía	Se denotan agrietamientos del concreto del elemento de conexión entre la estructura principal y el pilar norte.

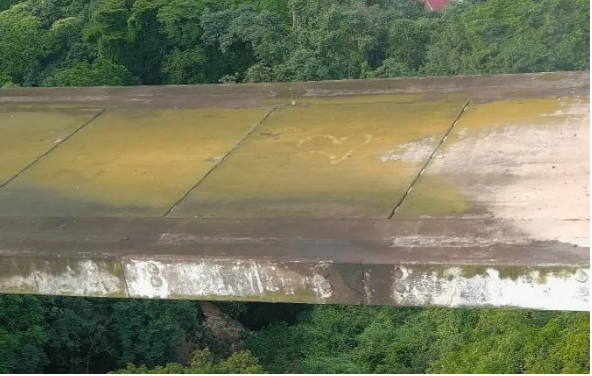
0028

Losas tensoras	Sector norte	Fotografía	Losas de las bandas tensoras presenta humedad constante, que puede afectar el acero interno, además, se denotan separaciones entre losas del elemento.
0035

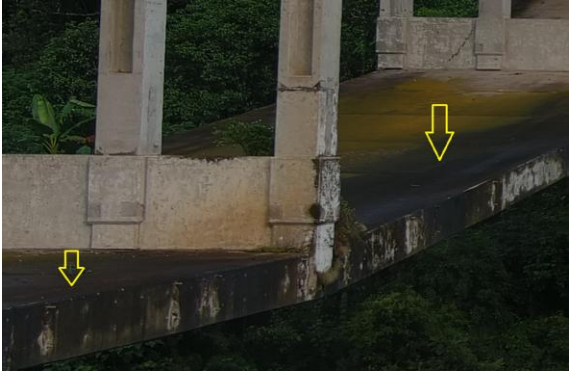
Losas tensoras	Sector norte	Fotografía	Losas de las bandas tensoras presenta humedad constante, que puede afectar el acero interno, además se denotan separaciones entre losas del elemento.
0067

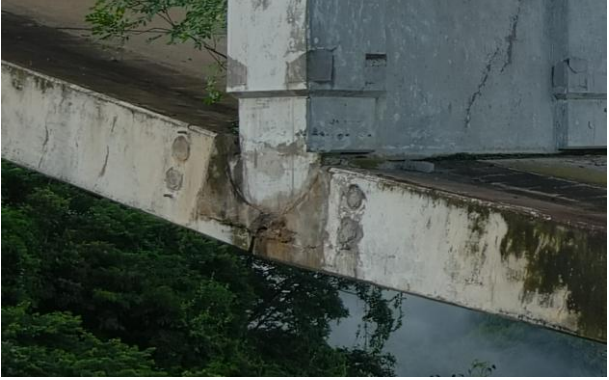
0070

Losas tensoras	Sector norte	Fotografía	Losas de las bandas tensoras presenta humedad constante, que puede afectar el acero interno, además se denotan separaciones entre losas del elemento.

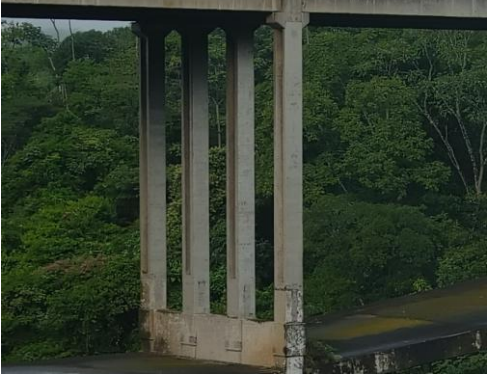
Pilar de banda tensada PB2	Sector central	Fotografía	Se denota un agrietamiento en uno de los pilares de la línea PB2, muy cercano a las bandas tensoras.

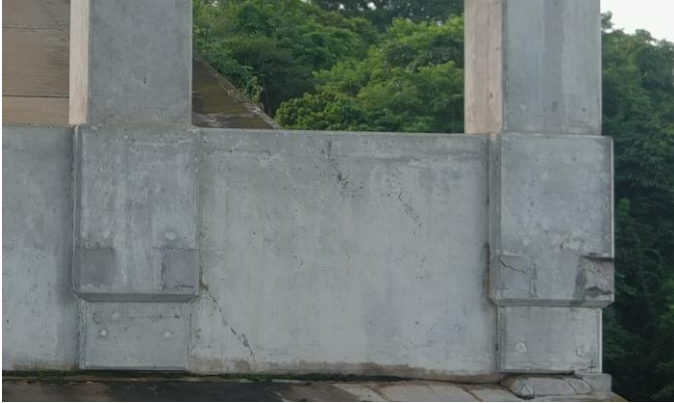
0073

Pilar de banda tensada PB1	Sector sur	Fotografía	Se denota descascaramiento en uno de los pilares de la línea PB2, muy cercano a las bandas tensoras.
0044

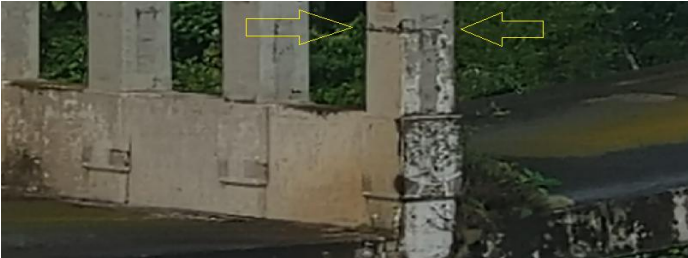
Pilar de banda tensada PB2	Sector central	Fotografía	Se denota un agrietamiento en uno de los pilares de la línea PB2, muy cercano a las bandas tensoras.
0040

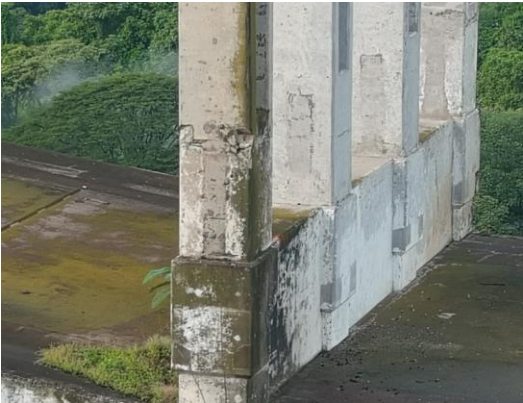
Pilar de banda tensada PB3	Sector central	Fotografía	Se denota un agrietamiento en uno de los pilares de la línea PB3, muy cercano a las bandas tensoras.

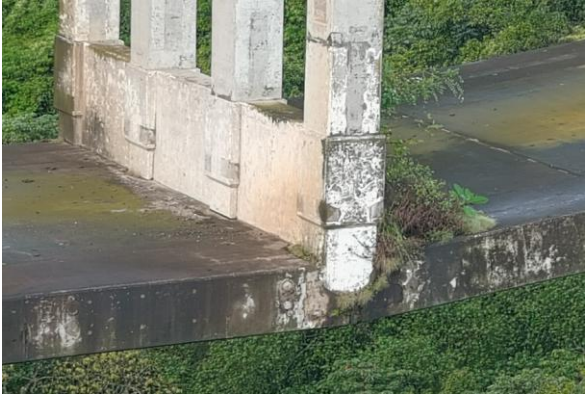
0041

Pilar de banda tensada PB4	Sector central (costado este)	Fotografía	Se denota un agrietamiento en uno de los pilares de la línea PB3, muy cercano a las bandas tensoras.
0067

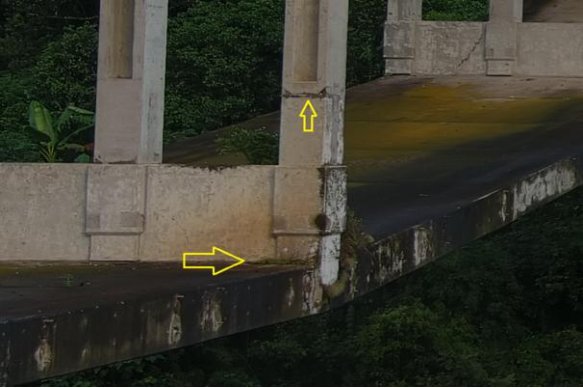
Pilar de banda tensada PB5	Sector central (costado oeste)	Fotografía	Se denota un agrietamiento en uno de los pilares de la línea PB3, muy cercano a las bandas tensoras.

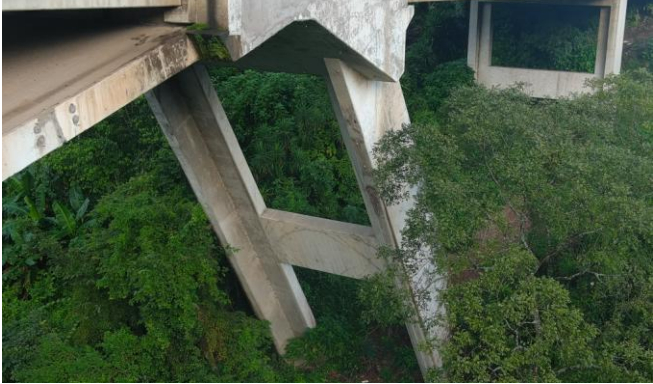
Pilar norte	Sector norte	Fotografía	Se denotan agrietamientos en la estructura del pilar que conecta ambos pilotes.
0025

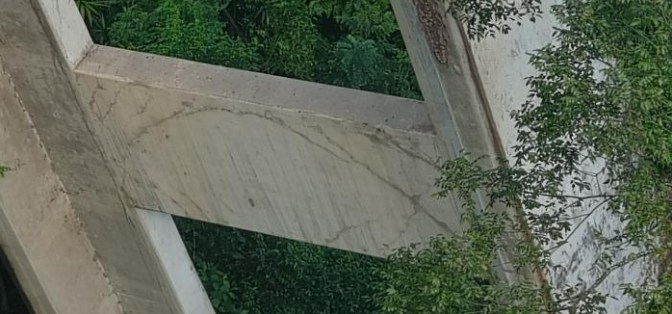
Pilar norte	Sector norte	Fotografía	Se denotan agrietamientos en la estructura del pilar que conecta ambos pilotes.
0010

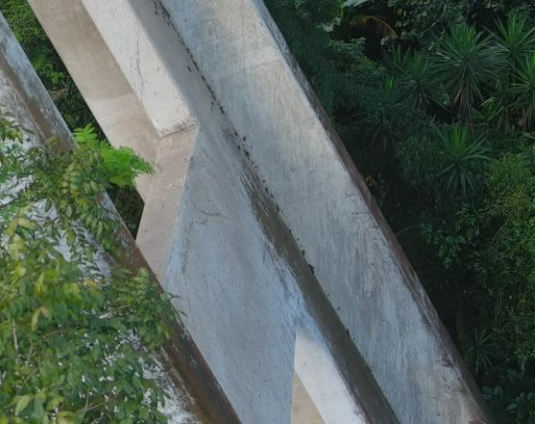
Pilar norte	Sector norte	Fotografía	Se denotan agrietamientos en la estructura del pilar que conecta ambos pilotes.

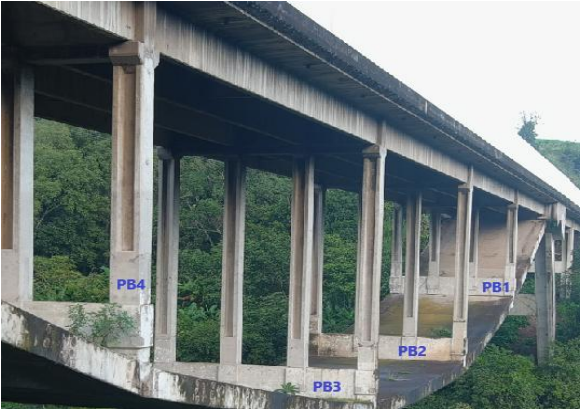
Pilares de bandas tensadas		Fotografía	No se denotan defectos en la estructura de conexión con la estructura principal.
0052

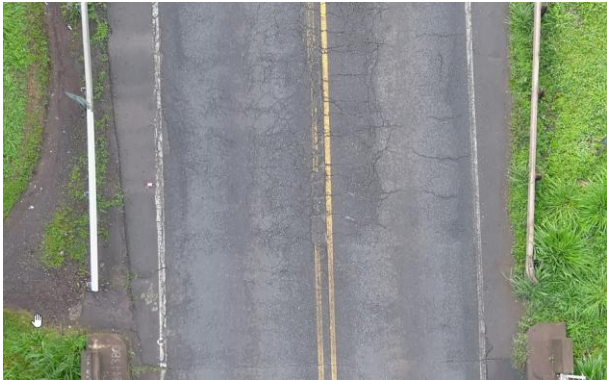
0179

Relleno de aproximación	Sector central	Fotografía	Se nota agrietamiento del asfalto y envejecimiento de este.
84

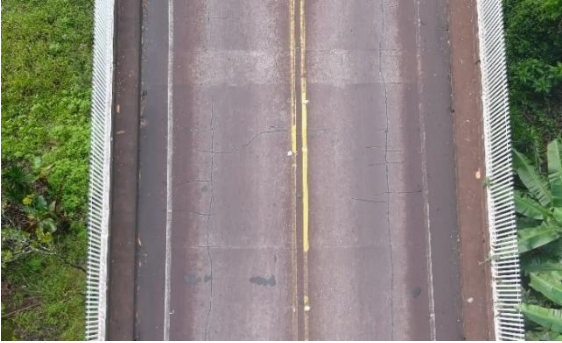
Tablero del puente	Costado norte	Fotografía	Se nota agrietamiento y envejecimiento del asfalto.

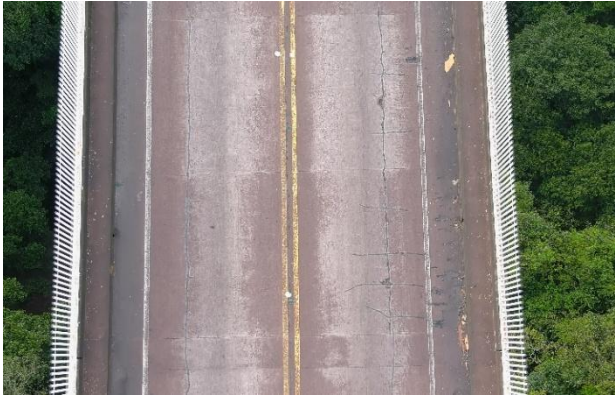
0121

Tablero del puente	Sector central	Fotografía	Se nota agrietamiento, descascaramiento y envejecimiento del asfalto.
0127

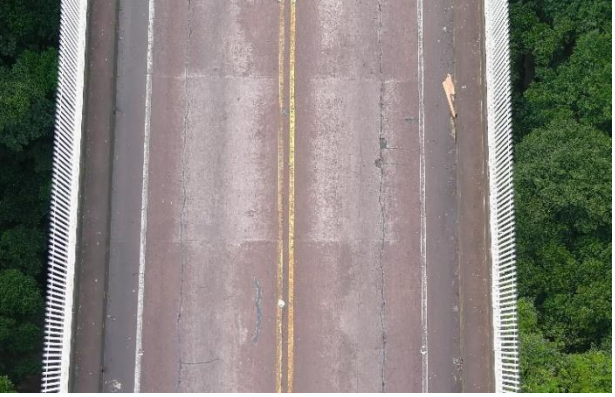
Tablero del puente	Sector sur	Fotografía	Se nota agrietamiento, descascaramiento y envejecimiento del asfalto.
0163

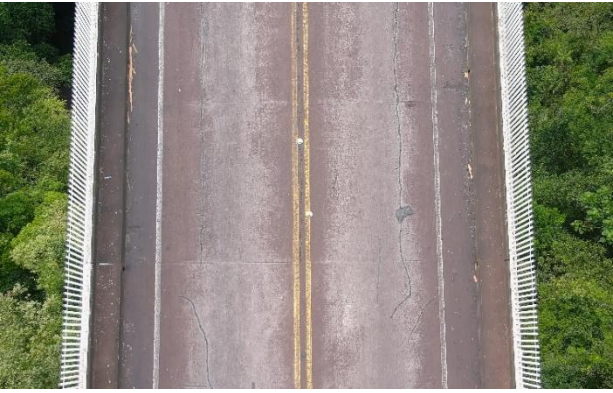
0107

Tablero del puente	Sector central	Fotografía	Se nota agrietamiento, descascaramiento y envejecimiento del asfalto.
0121

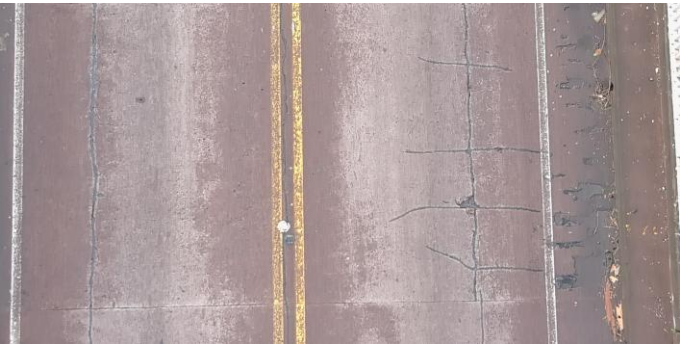
Tablero del puente	Sector central	Fotografía	Agrietamiento y descascaramiento de la superficie de concreto en el tablero del puente.
0217

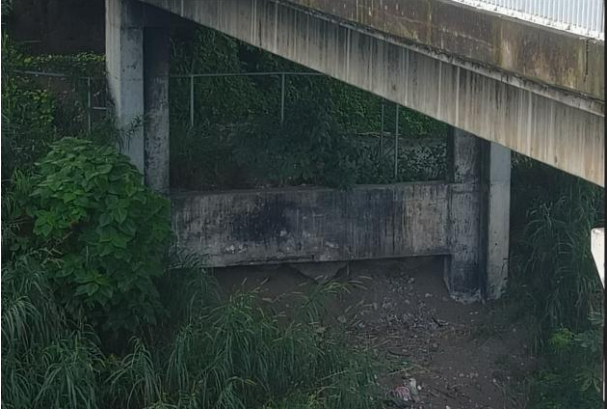
Pilar sur	Sector sur	Fotografía	Se denota exposición del acero en la estructura de concreto, y un alto grado de humedecimiento, que daña dicho acero.

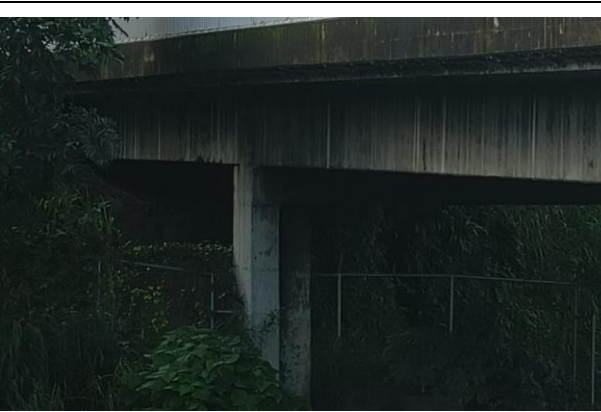
Pilar sur	Sector sur	Fotografía	Se denota exposición del acero en la estructura de concreto, y un alto grado de humedecimiento, que daña dicho acero.
0223

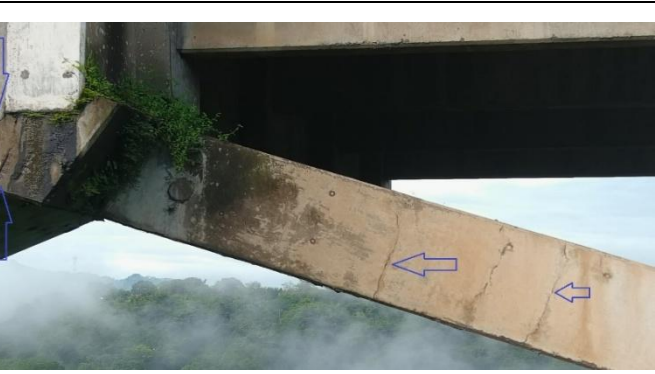
Losas tensoras	Sector sur	Fotografía	Se denota agrietamiento en la estructura de la banda tensora y el elemento de conexión a la estructura principal del puente, donde se nota exposición del acero, el cual se ve afectado por humedecimiento del concreto.

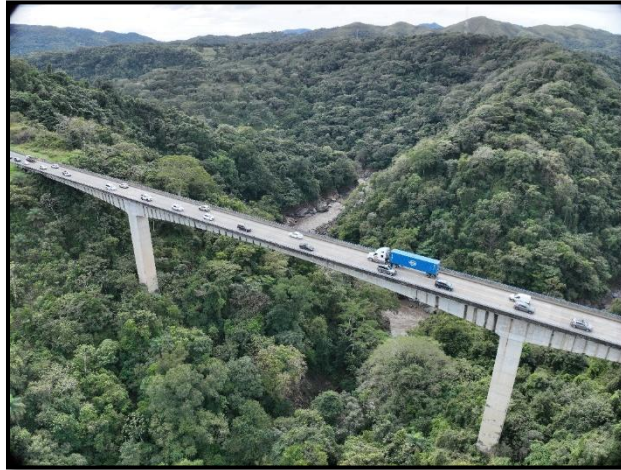
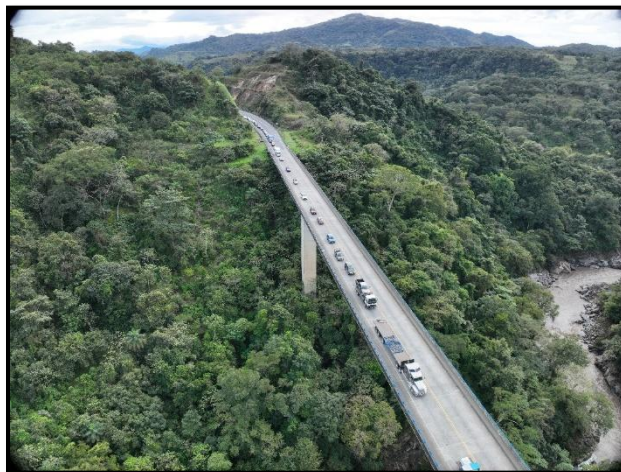
Las Imagen 35 y Imagen 36 corresponden a la estructura general e inspeccionada, donde se puede apreciar la densa vegetación que se presenta en los pilares o bases del puente en análisis.

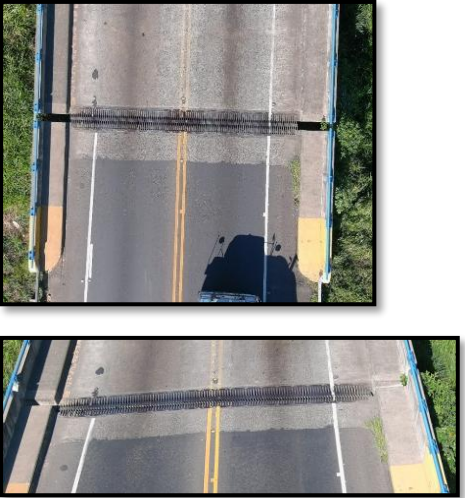
Fotografía / Imagen	Elemento Evaluado	Insumo para evaluación	Deficiencias	Observaciones
<p>Fotografías n.ºs 1 y 2</p>

<p>Relleno y losa de aproximación sur</p>	<p>Fotografía aérea</p>	<p>1. Se denota carpeta asfáltica con envejecimiento. Junta entre el concreto y relleno de aproximación en buen estado. Se aprecia desgaste del concreto de la losa de aproximación.</p>	
<p>Fotografía n.º 3, 4</p>

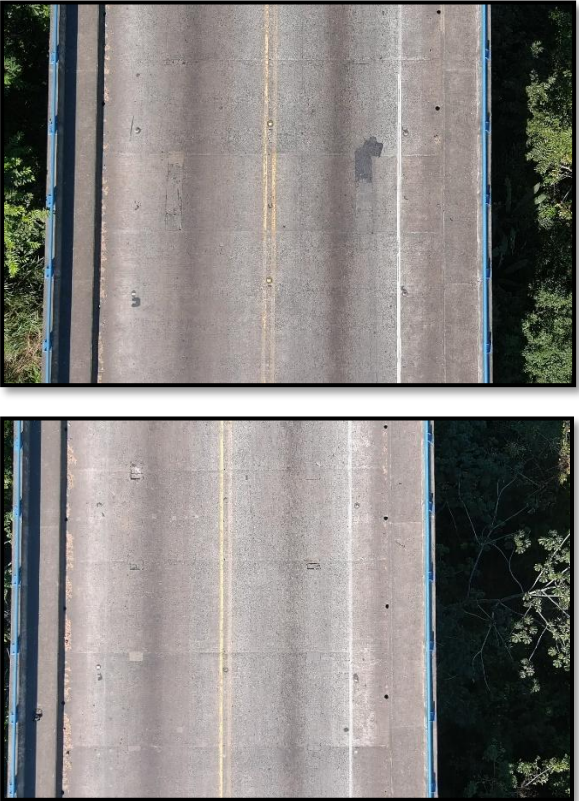
Tablero del puente	Fotografía aérea	<p>Grietas muy pequeñas Degradación superficial o desintegración del concreto y mortero de la estructura. Delaminación y descascaramiento de la superficie del tablero a causa de pruebas físicas del concreto.</p>

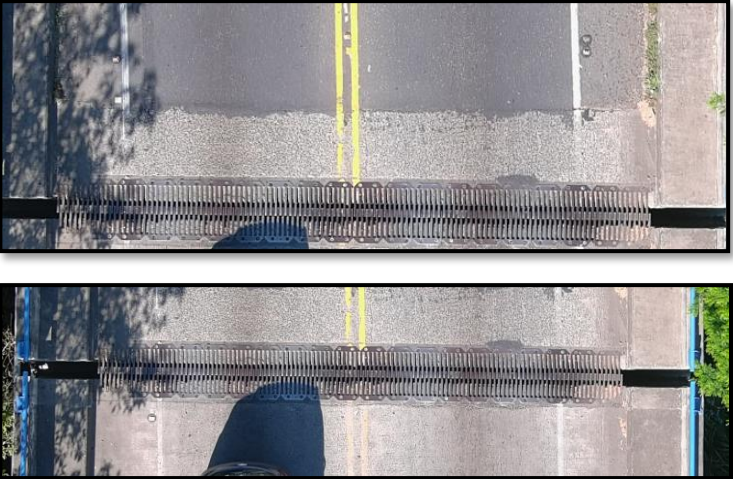
Junta de expansión norte	Fotografía aérea	Desgaste del acero del elemento. El elemento no brinda un sello integral al espacio correspondiente a la junta de expansión.

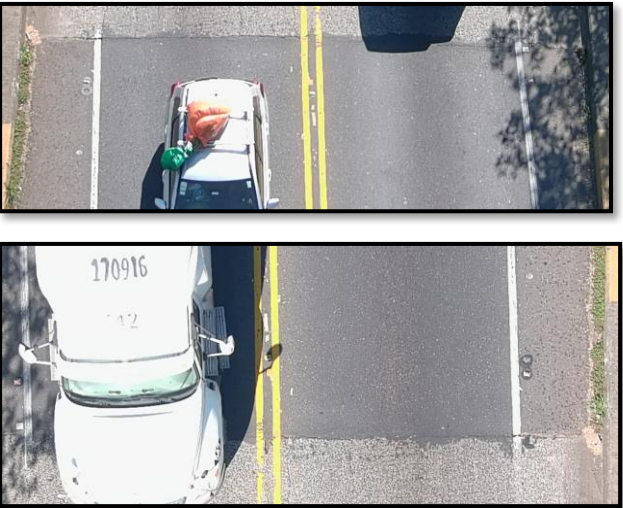
Relleno de aproximación sur	Fotografía aérea	<p>1. Se denota carpeta asfáltica con envejecimiento. 2. Se denota separación de la losa de aproximación del puente. 3. Se denota asentamiento del asfalto respecto a la losa de aproximación del puente.</p>

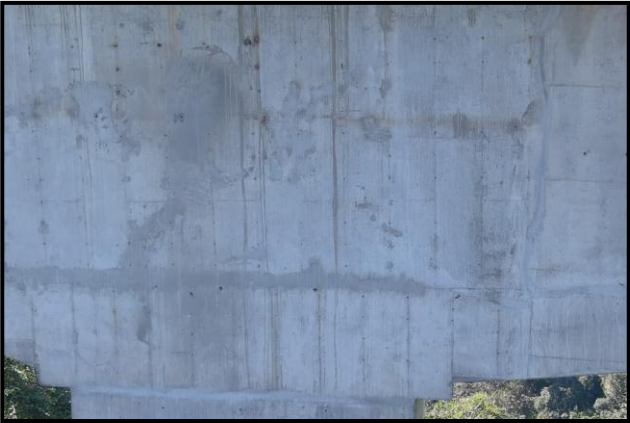
Losa del puente	Fotografía aérea	<p data-bbox="1346 358 1640 472">Nidos de piedra Solacamiento parcial de grietas</p> <p data-bbox="1346 521 1633 594">Eflorescencia en algunos segmentos</p>	
<p data-bbox="422 846 625 878">Imagen n.º 19</p>

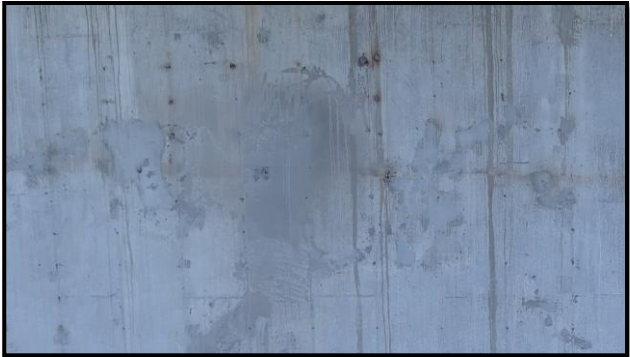
Losa del puente	Fotografía aérea	Contaminación por cloruros o corrosión del acero de refuerzo

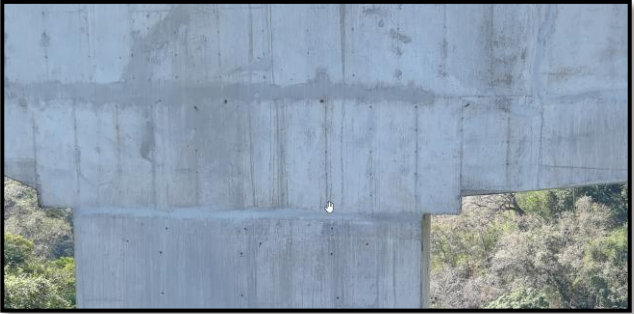
<p>Imagen n.º 20</p>

<p>Losa del puente</p>	<p>Fotografía aérea</p>	<p>Solacamiento parcial de grietas. Eflorescencia en algunos segmentos.</p>	
<p>Imagen n.º 21</p>

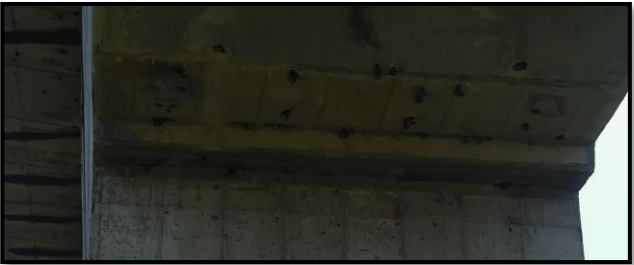
<p>Losa del puente</p>	<p>Fotografía aérea</p>	<p>Humedad en el elemento / posible reacción álcali-sílice. Elementos expuesto de estructuras de amarre del encofrado para colocación de concreto.</p>	
<p>Imagen n.º 22</p>

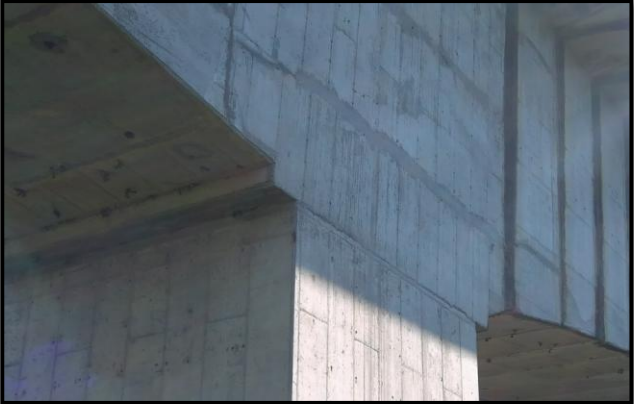
<p>Losa del puente</p>	<p>Fotografía aérea</p>	<p>Solacamiento parcial de grietas. Eflorescencia en algunos segmentos.</p>

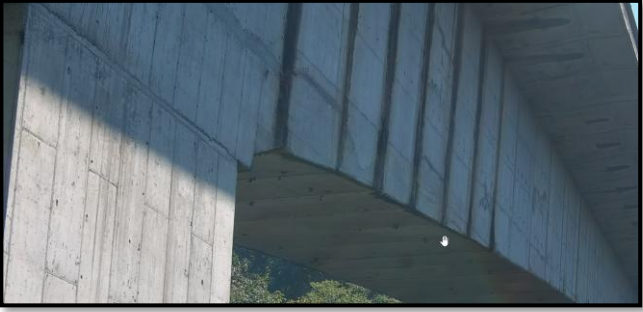
<p>Losa del puente</p>	<p>Fotografía aérea</p>	<p>Solacamiento parcial de grietas. Eflorescencia en algunos segmentos.</p>	
<p>Imágenes n.ºs 24, 25, 26, 27</p>

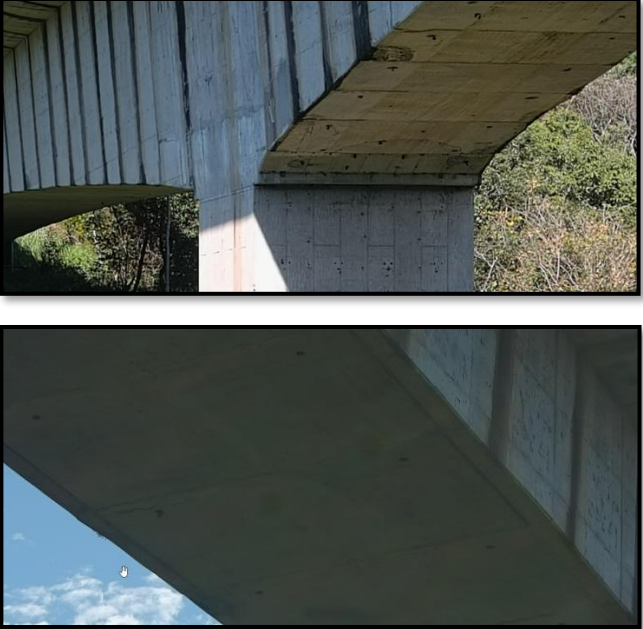
<p>Losa del puente</p>	<p>Fotografía aérea</p>	<p>Humedecimiento de losa por orificios de desfogue del tablero del puente.</p>

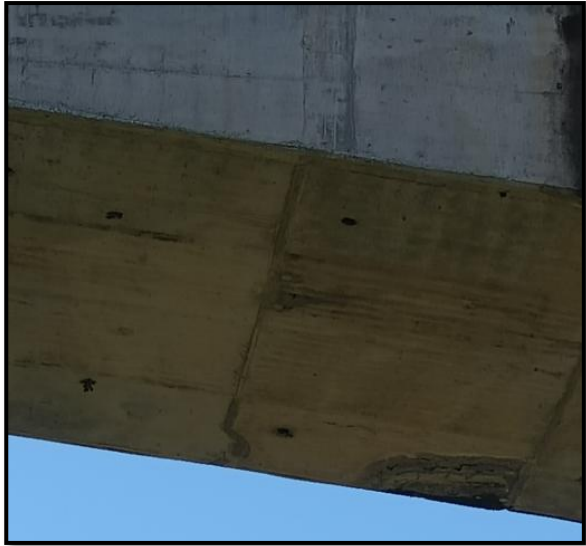
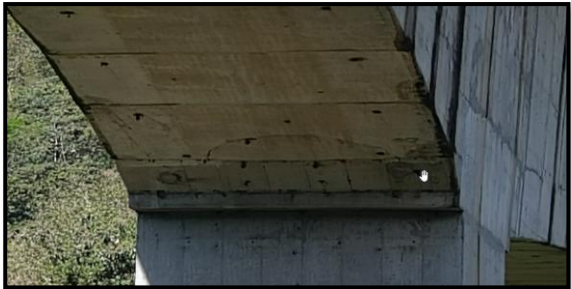
Imágenes n.ºs 28, 29, 30, 31

Humedecimiento de losa por orificios de desfogue del tablero del puente.
Delaminación y descascaramiento.
Agrietamiento.

Se denota un punto crítico de afectación por cercanía con el apoyo o pilar del puente.

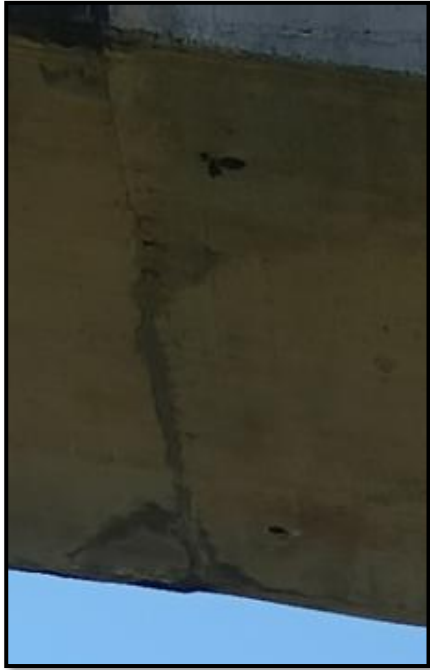
Losa del puente

Fotografía
aérea

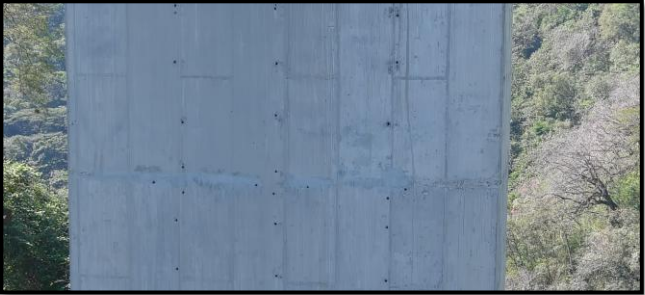
Losa del puente	Fotografía aérea	Elementos expuestos de estructuras de amarre del encofrado para colocación de concreto. Solacamiento parcial de grietas.	
<p>Imágenes n.ºs 34, 35, 36, 37, 38, 39</p>

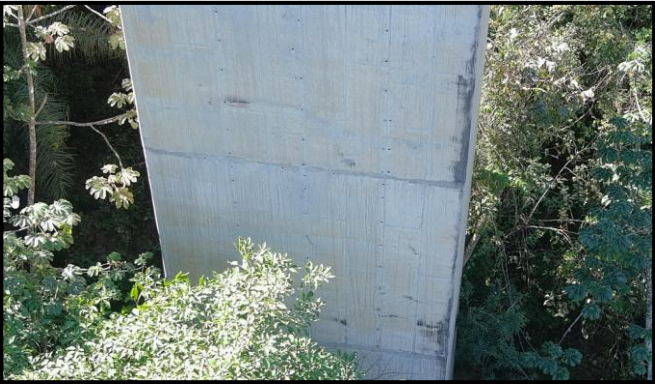
Losa del puente	Fotografía aérea	Elementos expuestos de estructuras de amarre del encofrado para colocación de concreto. Solacamiento parcial de grietas. Rastros de corrosión.

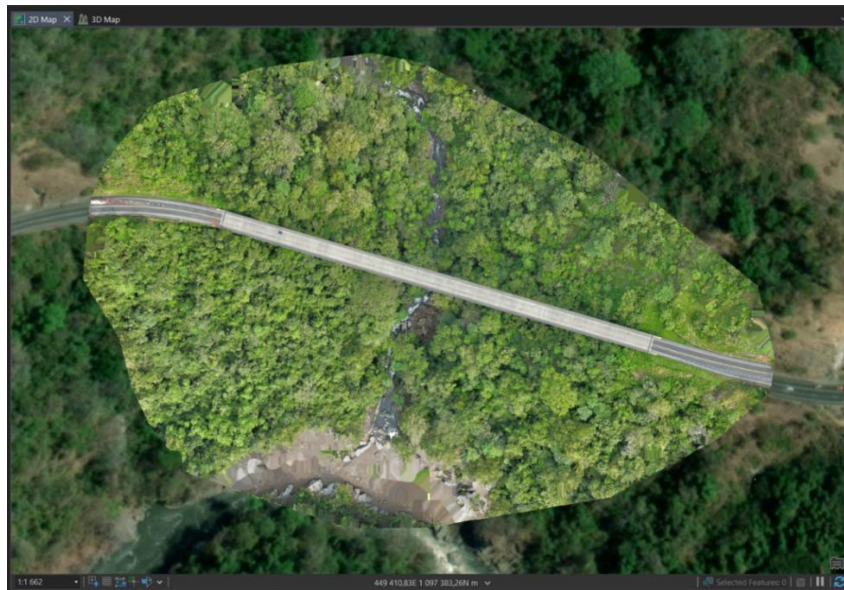
Imagen 46. Captura de pantalla del mapa ortorectificado

1. Ortomosaico: Un mapa ortorectificado con todas las imágenes combinadas.

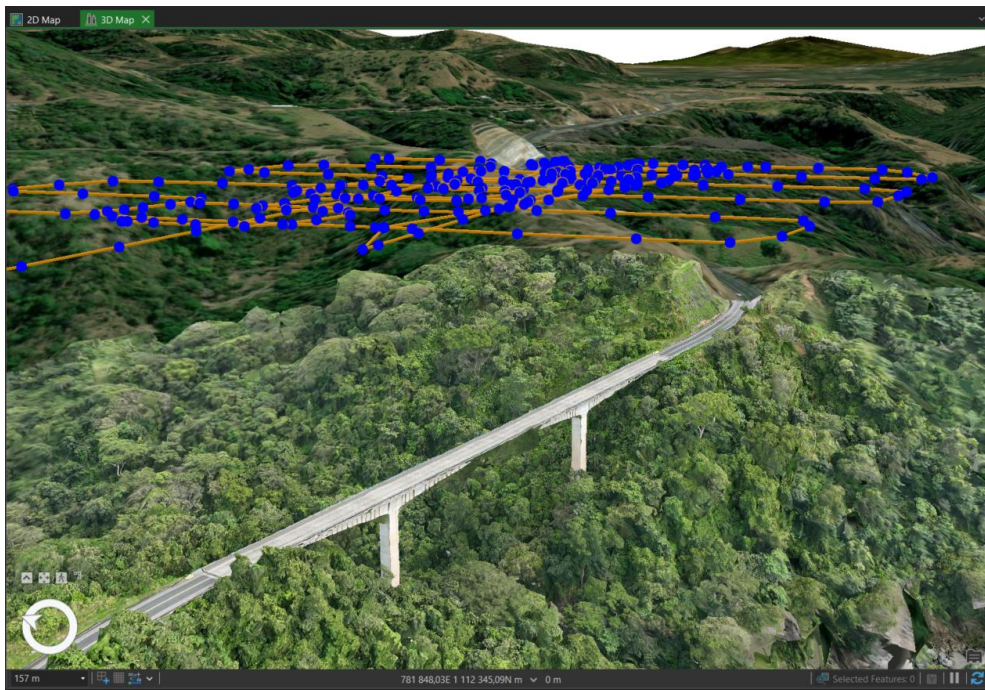
Imagen 49. Captura de pantalla del modelo 3D de área de interés

El procesamiento de fotos con Drone2Map es una herramienta muy poderosa para convertir imágenes aéreas en valiosos productos geospaciales, los cuales son la base para los posteriores análisis de deflexión que se realizarán.
