ESCUELA DE INGENIERÍA CIVIL

EVALUACIÓN COMPARATIVA DE PLANES DE INTERVENCIÓN PARA EL MEJORAMIENTO DE LAS VÍAS DE ACCESO A LA COMUNIDAD DE LA ISLA DE MORAVIA, MEDIANTE EL USO DE LA METODOLOGÍA PCI Y METODOLOGÍA DE TOMA DE DECISIONES MULTIVARIABLE.

TRABAJO FINAL DE GRADUACIÓN PARA OPTAR POR EL GRADO ACADÉMICO DE LICENCIATURA EN INGENIERÍA CIVIL

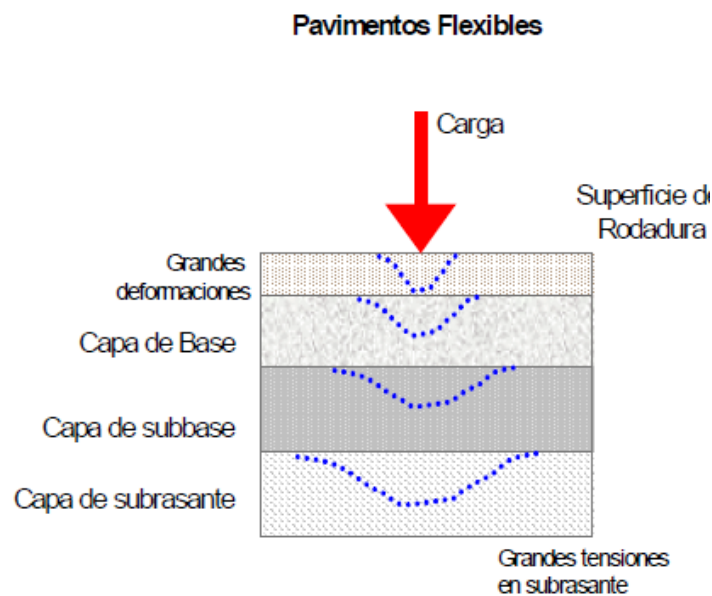
Figura 1. Comportamiento del Pavimento Flexible ante las cargas

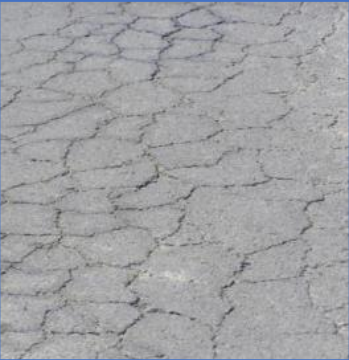
Grupo 1: Grietas			
Nombre e Ilustración	Descripción del Deterioro	Criterios de Severidad	Posibles Medidas de Intervención según Severidad
1.1 Cuero de Lagarto

<p>El Cuero de Lagarto consiste en una serie de grietas interconectadas causadas debido a la falla por fatiga (paso repetido de vehículos), las grietas se propagan del fondo de la capa de mezcla asfáltica hacia arriba.</p> <p>Unidad de Medida: metros cuadrados (m2)</p>	<p>Bajo: Grietas Paralelas en buen estado y sin grietas en bordes.</p> <p>Medio: Mallas entre 20x20 cm y 50x50 cm, inicia la interconexión.</p> <p>Alto: Mallas menores a 20x20 cm que simulan un cuero de lagarto.</p>	<p>Bajo y Medio: Sellos asfálticos, tratamientos superficiales asfálticos.</p> <p>Alto: Bacheo (para casos puntuales) o Sustitución de capa asfáltica.</p>

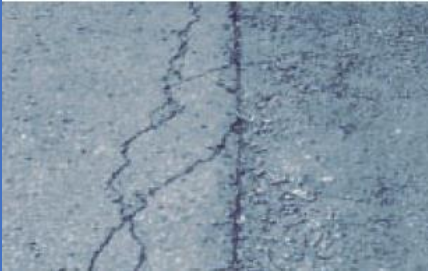
deterioro de "Grieta longitudinal y transversal" de severidad alta.	
<p>1.5 Grietas de Borde</p>

<p>Las grietas de borde son paralelas y usualmente separadas de 0,3 a 0,5m del borde externo del pavimento.</p> <p>Unidad de Medida: metro lineal (m)</p>	<p>Bajo: Agrietamiento bajo o medio definido por los criterios correspondientes al deterioro de "Grieta longitudinal y transversal", sin fracturas ni desprendimiento de agregado.</p> <p>Medio: Agrietamiento medio definido por los criterios correspondientes al deterioro de "Grieta longitudinal y transversal" con algunas fracturas y desprendimiento de agregado.</p> <p>Alto: Existen fracturas y desprendimiento de agregado considerable a través del borde del pavimento.</p>	<p>Bajo: Sellado de fisuras y grietas</p> <p>Medio y Alto: Evaluación de las condiciones de drenaje y atención de las mismas. Reconstruir los espaldones colocando material perfectamente compactado y al menos revestido con un TS. Sellar las áreas comprometidas.</p>

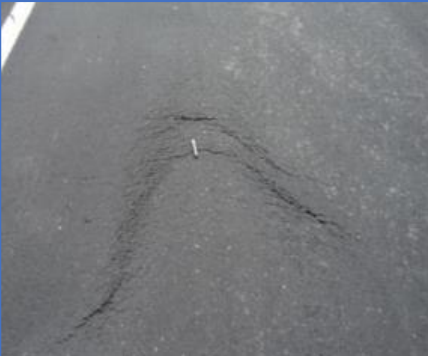
<p>1.6 Grietas en Arco</p>

<p>Este tipo de grieta posee una forma de arco o media luna y generalmente son transversales a la dirección del flujo vehicular.</p> <p>Unidad de Medida: metros cuadrados (m2)</p>	<p>Bajo: El ancho promedio de la grieta es menor a 10 mm.</p> <p>Medio: El ancho promedio de la grieta está entre 10 mm y 40 mm o el área alrededor de la grieta está ligeramente fracturada.</p> <p>Alto: El ancho promedio de la grieta es mayor a 40 mm o el área alrededor de la grieta está fracturada en pedazos que se pueden mover.</p>	<p>Bajo y Medio: Bacheo.</p> <p>Alto: Bacheo (para casos puntuales) o Sustitución de capa asfáltica.</p>

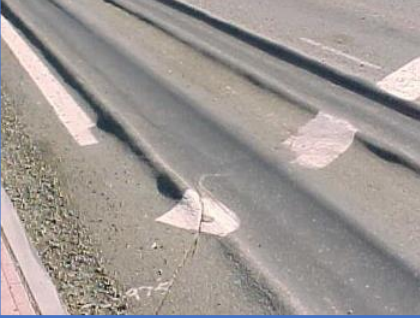
Grupo 2: Deformaciones			
Nombre e Ilustración	Descripción del Deterioro	Criterios de Severidad	Posibles Medidas de Intervención según Severidad
<p>2.1 Roderas / Ahuellamiento</p>

<p>Una rodera es una depresión en las huellas del vehículo. Se puede dar un levantamiento en los bordes de las roderas. Las roderas se derivan de una deformación permanente que puede proceder de cualquier capa del pavimento o de la subrasante, usualmente su causa se asocia a consolidación o movimiento lateral de los materiales.</p> <p>Unidad de Medida: metros cuadrados (m²)</p>	<p>Bajo: La profundidad promedio es de 6 mm a 13 mm.</p> <p>Medio: La profundidad promedio es de 13 mm a 25 mm.</p> <p>Alto: La profundidad promedio es mayor a 25 mm..</p>	<p>Bajo: Bacheo (para casos puntuales) o Tratamiento Superficial o Sellos asfálticos.</p> <p>Medio: Bacheo (para casos puntuales), tratamientos superficiales asfálticos, Sustitución de capa asfáltica o colocación de sobrecapa asfáltica.</p> <p>Alto: Sustitución de capa asfáltica (perfilado y carpeteo).</p>

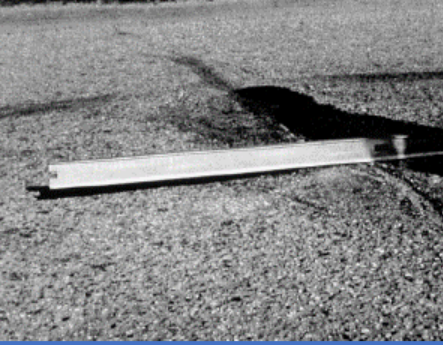
<p>2.2 Abultamientos y Hundimientos</p>

<p>Los abultamientos son desplazamientos hacia arriba de la carpeta asfáltica que generalmente son pequeños y localizados. Los hundimientos por lo contrario son desplazamientos abruptos hacia abajo, que igual que los abultamientos generalmente son localizados.</p> <p>Unidad de Medida: metro lineal (m)</p>	<p>Bajo: Calidad de ruedo de severidad baja, con una deformación vertical aproximada de 3 mm a 50 mm.</p> <p>Medio: Calidad de ruedo de severidad media, con una deformación vertical aproximada de 50 mm a 100 mm.</p> <p>Alto: Calidad de ruedo de severidad alta, con una deformación vertical aproximada de más de 100 mm.</p>	<p>Bajo: Bacheo.</p> <p>Medio y Alto: Bacheo (para casos puntuales) o Sustitución de capa asfáltica.</p>

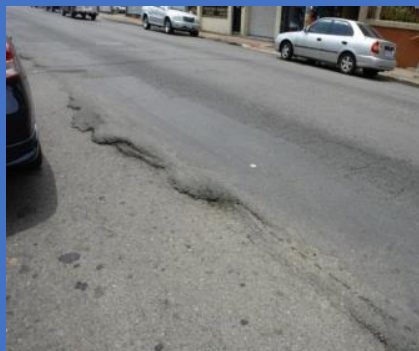
2.6 Desplazamiento de la Mezcla

El corrimiento es un desplazamiento longitudinal permanente de un área localizada de la superficie del pavimento causado por las cargas del tránsito. Cuando el tránsito presiona el pavimento produce una onda abrupta y corta sobre la superficie del mismo.

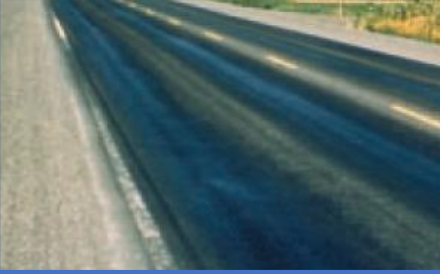
3.1 Exudación

La exudación es una película delgada de ligante asfáltico en la superficie de la carpeta asfáltica que crea un pequeño reflejo y que generalmente es pegajosa.

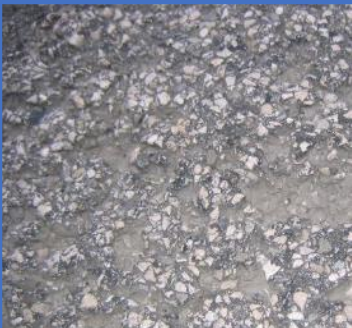
3.2 Pulimiento de Agregados

El pulimiento de agregado está presente si al realizar un examen visual de la capa asfáltica se observa que la porción de agregado que se extiende por encima del asfalto las partículas no son suficientemente ásperas para proporcionar buena resistencia al deslizamiento.

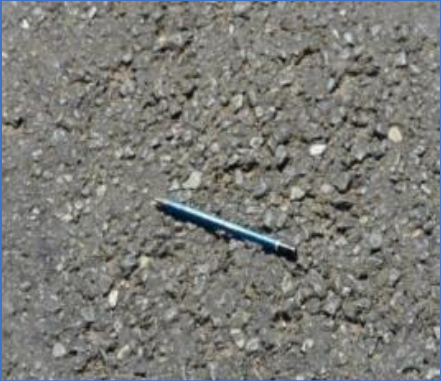
<p>3.3 Desprendimiento de Agregados</p>

<p>Se da por un desprendimiento de partículas de agregado grueso.</p> <p>Unidad de Medida: metros cuadrados (m2)</p>	<p>Bajo: No Aplica</p> <p>Medio: Desprendimiento considerable de agregados, al menos 20 partículas de agregado por metro cuadrado.</p> <p>Alto: La superficie se encuentra muy rugosa por la falta de agregado grueso, puede estar completamente desprendida en lugares.</p>	<p>Bajo: No aplica.</p> <p>Medio: Sellos asfálticos, tratamientos superficiales asfálticos.</p> <p>Alto: Sellos asfálticos, tratamientos superficiales asfálticos o Colocación de sobrecapa asfáltica.</p>
<p>3.4 Desgaste Superficial</p>

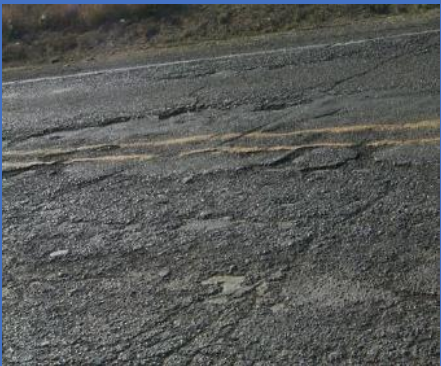
<p>Es el desgaste de la matriz de agregado fino y ligante asfáltico.</p> <p>Unidad de Medida: metros cuadrados (m2)</p>	<p>Bajo: La superficie del asfalto empieza a mostrar signos de envejecimiento que puede ser acelerado por las condiciones climáticas. La pérdida de la matriz de agregado fino es notable y puede ir acompañada de la decoloración del color del asfalto. Los bordes de los agregados gruesos empiezan a estar expuestos (menos de 1 mm). El pavimento puede ser relativamente nuevo (6 meses).</p> <p>Medio: La pérdida de la matriz de agregado fino es notable y los bordes de agregado grueso pueden estar expuestos hasta $\frac{1}{4}$ de la anchura (del lado más largo) del agregado grueso debido a la pérdida de la matriz de agregado fino.</p> <p>Alto: Los bordes de los agregados gruesos se han expuesto más de $\frac{1}{4}$ de ancho (del lado más largo) del agregado grueso. Existe una considerable pérdida de la</p>	<p>Bajo: Evaluar el área afectada para definir la intervención idónea.</p> <p>Medio y Alto: Sellos asfálticos, tratamientos superficiales asfálticos</p>

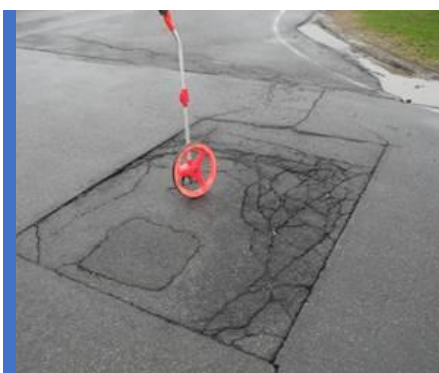
Grupo 4: Misceláneos			
Nombre e Ilustración	Descripción del Deterioro	Criterios de Severidad	Posibles Medidas de Intervención según Severidad
<p>4.1 Escalonamiento Calzada-Espaldón</p>  	<p>El escalonamiento es una diferencia en elevación entre el borde del pavimento y el espaldón.</p> <p>Unidad de Medida: metro lineal (m)</p>	<p>Bajo: La diferencia en elevación entre la calzada y el espaldón es mayor a 25 mm y menor a 50 mm.</p> <p>Medio: La diferencia en elevación entre la calzada y el espaldón es mayor a 50 mm y menor a 100 mm.</p> <p>Alto: La diferencia en elevación entre la calzada y el espaldón es mayor a 100 mm.</p>	<p>Para todos los casos: Nivelación del espaldón cuando el escalonamiento es producto de problemas en la fundación o erosión.</p>
<p>4.2 Baches</p>	<p>Un bache es un área de pavimento que ha sido reemplazada con material nuevo para reparar el pavimento existente, un</p>	<p>Bajo: El bache se encuentra en buena condición y la calidad de ruedo es de severidad baja o mejor.</p> <p>Medio: El bache está moderadamente deteriorado o la calidad de ruedo de severidad media o ambos.</p> <p>Alto: El bache se encuentra muy deteriorado o la calidad de ruedo es de severidad alta o ambos.</p>	<p>Bajo y Medio: Evaluar el área afectada para definir la intervención idónea.</p> <p>Alto: Sustitución del Bache (Bacheo,</p>

bache es considerado un defecto no importa su desempeño y estado.

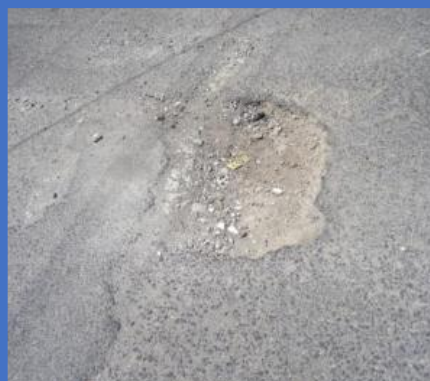
4.3 Huecos

Los huecos son depresiones en la superficie del pavimento que poseen forma de tazón, usualmente el diámetro es menor a 750mm. Generalmente poseen bordes afilados y paredes verticales cerca de la superficie del hueco.

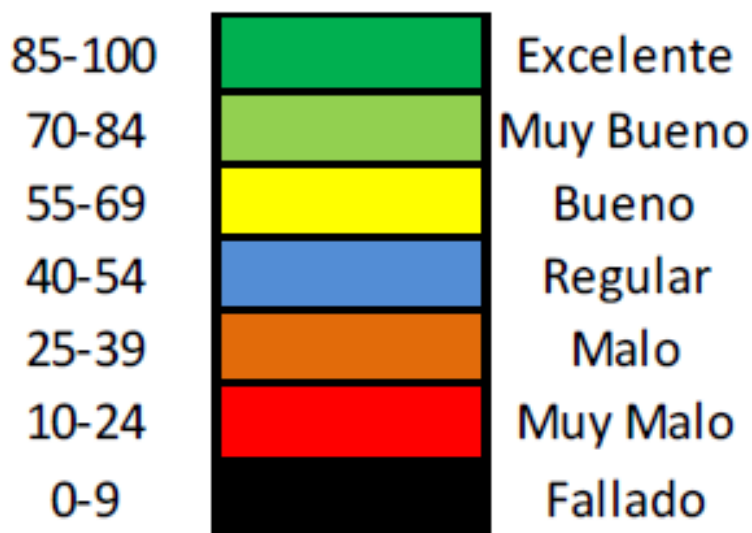
Donde básicamente, es la división de la sumatoria de la multiplicación de los valores de PCI por su área de UM, entre la sumatoria de todas las áreas de UM. Una vez establecido dicho valor se debe definir el estado del pavimento de la vía en estudio, de acuerdo al siguiente rango de calificaciones:

Figura 10. Ecuación de PCI para una toda la ruta completa.

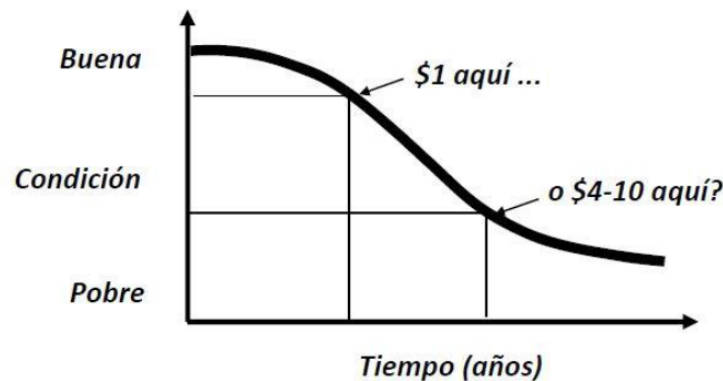
Figura 16. Estado del Pavimento Flexible a lo largo del tiempo

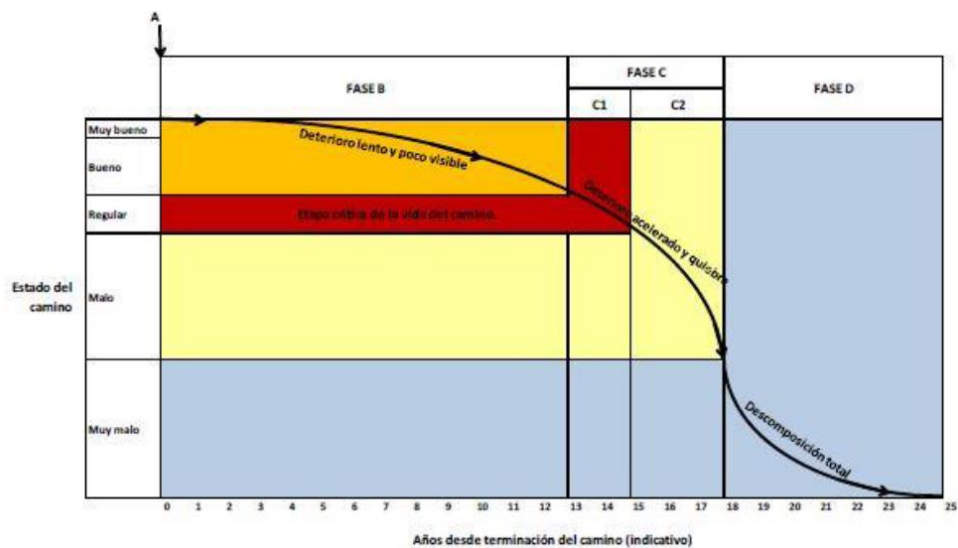
La fase anterior es la antesala de la descomposición total del pavimento, pues se observa el desprendimiento de agregados, huecos, depresiones, cuero de lagarto lo cual impide la circulación de los vehículos a la velocidad para la que fue diseñada, por lo que aumentan los accidentes.

Figura 17. Fases de Deterioro del Pavimento a través del Tiempo

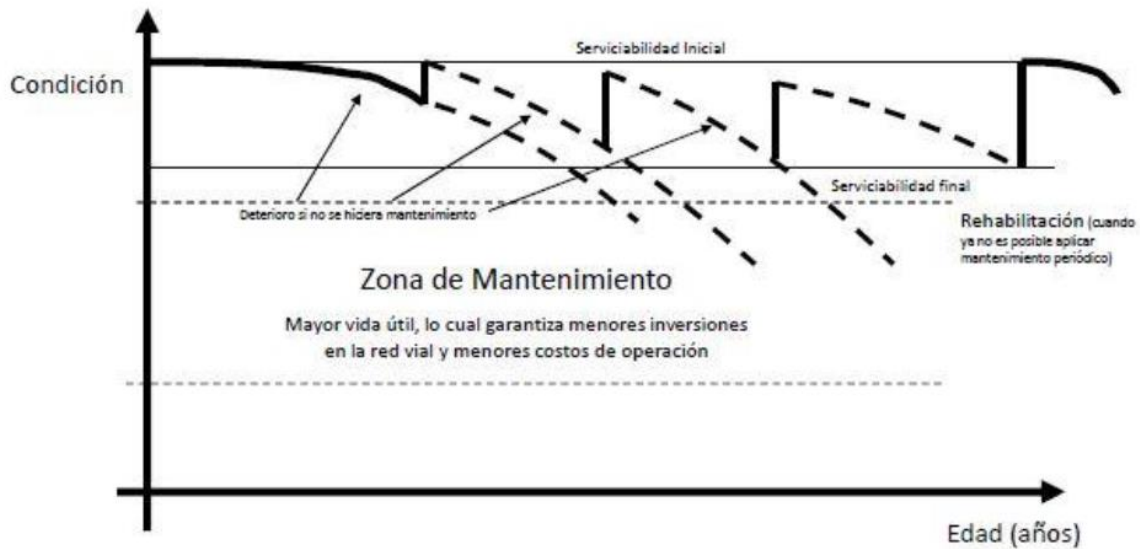
para brindar el mantenimiento a la carretera su condición mejora y evita llegar a la serviciabilidad final, como se muestra en la figura a continuación:

Figura 18. Gráfica de Condición del Pavimento en el Tiempo

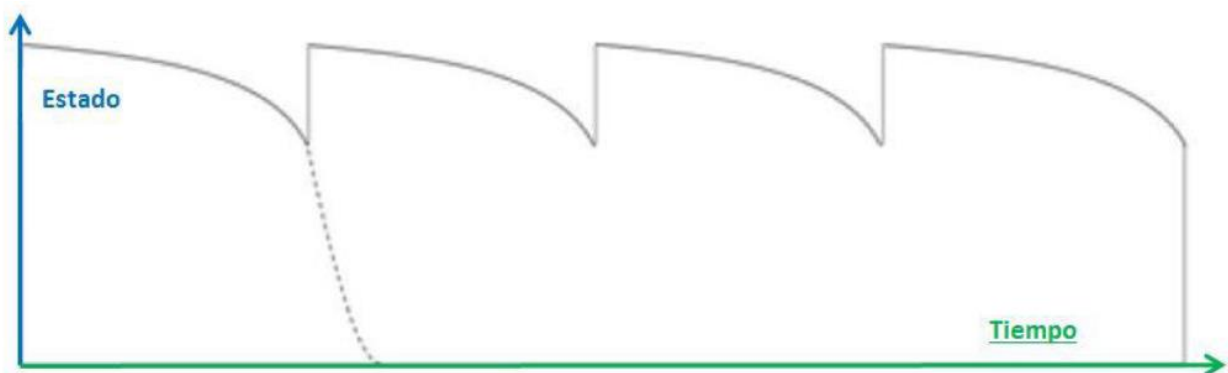
Este ciclo representa el mantenimiento en momento adecuado, que precisamente que es cuando comienza la Fase C1 donde hay el daño es poco perceptible, y eso sucede cada vez que el pavimento por su deterioro quiera entrar a esa fase.

Figura 22. Ciclo de Deterioro Tipo Mantenimiento

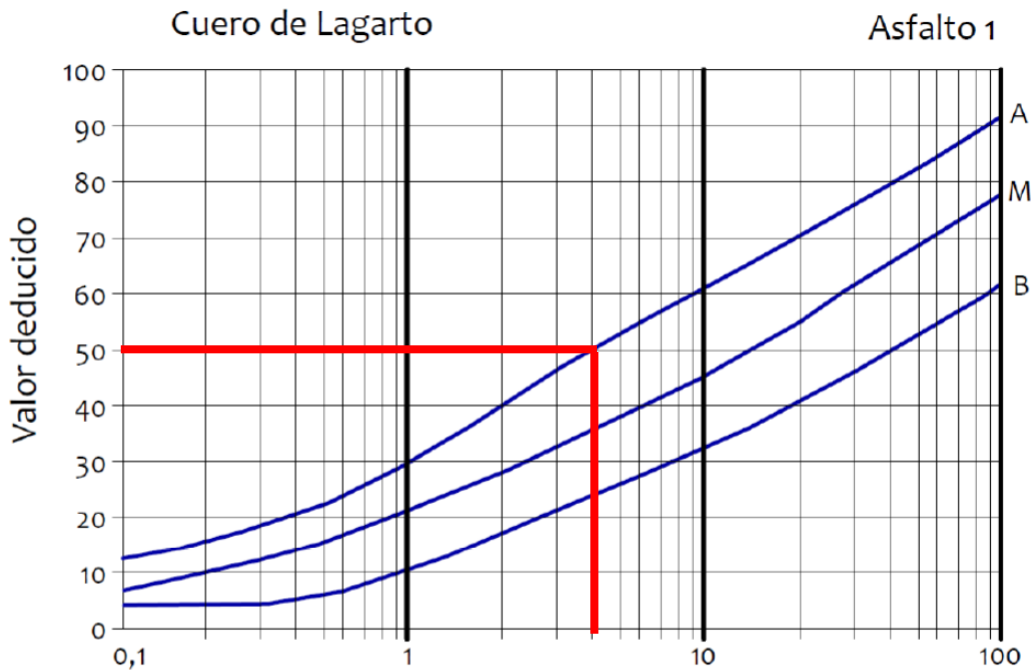
El Manual de Auscultación del MOPT: Guía para Profesionales (2016) cuenta con una serie de gráficas para que sea encontrado mediante el porcentaje de densidad de deterioro, el valor deducido (VD). Por lo que, siguiendo con el deterioro escogido en el paso anterior, se muestra como se encontró el VD:

Figura 37. Valor Deducido de la Gráfica de Cuero de Lagarto

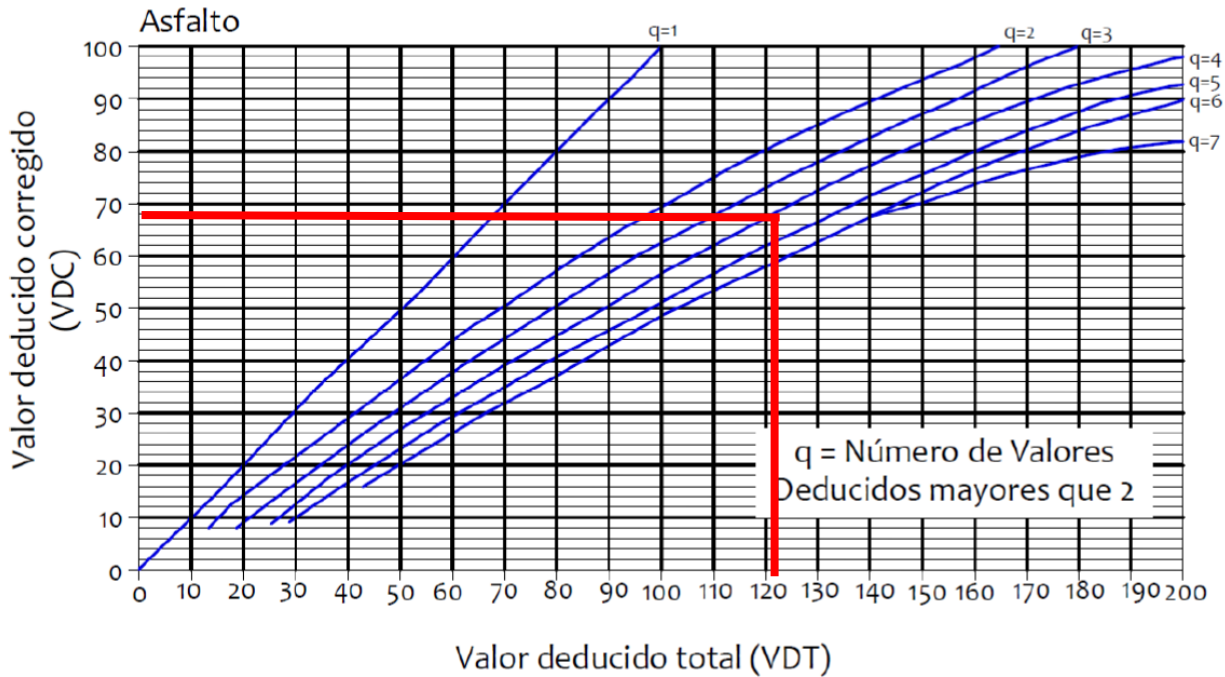
Y como se muestra en la figura anterior; se realiza la sumatoria para obtener los Valores Deducidos Totales (VDT) y poder corregir los VD, que además se les asigna un valor en la curva para poder realizar su corrección. Que se realiza de la siguiente forma:

Figura 40. Ejemplo de Aproximación de VDC
