**ELABORACIÓN DE UNA GUÍA EMPLEANDO LA
AUSCULTACIÓN VISUAL E INDICADORES PARA EVALUAR
LAS CONDICIONES DE LA RED VIAL NACIONAL EN
LASTRE DE COSTA RICA**

MODALIDAD DE TESIS PARA OPTAR POR EL GRADO DE LICENCIATURA EN INGENIERÍA CIVIL

La visita se realizó en la provincia de Guanacaste en el cantón de Nandayure para la ruta nacional No 160 en tres secciones de control las 5-0621-00, 5-0622-00, 5-0623-00 la cual inicia San Francisco de Coyote en el en la coordenada $9^{\circ}48'45''$ N $85^{\circ}14'43''$ W y finalizando en Río Ora limite cantonal entre Nandayure y Hojancha en la coordenada $9^{\circ}53'25''$ N $85^{\circ}26'41''$ W.

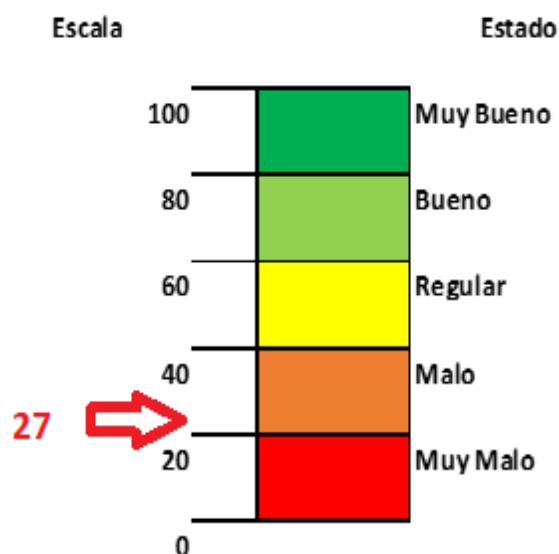
Figura 25. Resultado de la evaluación aplicada en la ruta de estudio

Después de aplicar la evaluación a cada uno de los indicadores en estas secciones de control se procede a dar un puntaje general de las mismas. En este caso, se obtuvo como resultado un puntaje de 27 para estas 3 secciones de control. Esto, según la escala de medición, es calificado como malo (ver figura 25), que muestra lo evaluado según los indicadores.
